SAFETY ALERT

JKKP/DOSH

KEJADIAN MERBAHAYA KREN MENARA TAMAN MOLEK

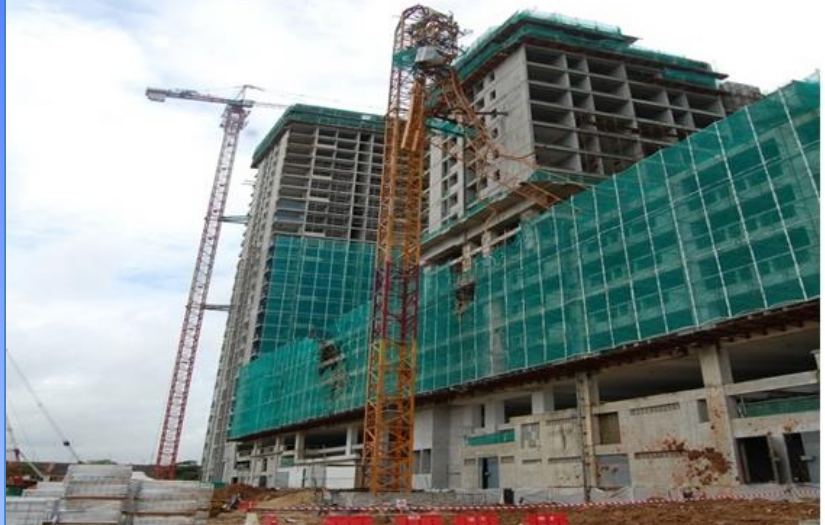
Pada 24 Februari 2016 lebih kurang pukul 11.00 pagi satu kejadian merbahaya yang melibatkan sebuah kren menara jenis hammer head telah berlaku. Hasil penyiasatan mendapati jib kren tersebut telah terpiuh kebelakang dan menyebabkan berat pengimbang tercabut. Punca kejadian ini disebabkan oleh beban yang diangkat pada kelajuan yang tinggi dan tersangkut pada perancah.

1. Menjalankan pemeriksaan ke atas peranti keselamatan seperti overload limit switch dan hoisting speed limit setiap kali sebelum diguna;
2. Operator yang mengendalikan kren hendaklah mempunyai kelayakan dan berdaftar dengan Jabatan Keselamatan dan Kesihatan Pekerjaan;
3. Menjalankan pemeriksaan dari masa ke semasa untuk memastikan kren dikendalikan dengan selamat oleh operator;
4. Menjalankan penilaian risiko disekitar lingkungan kren beroperasi dan mengambil langkah-langkah sewajarnya untuk mengurangkan risiko tersebut; dan
5. Operator kren hendaklah mengenalpasti risiko-risiko yang wujud disekitar kren ketika mengangkat atau menurunkan beban.
