SAFETY ALERT

JKKP/DOSH

KEJADIAN MERBAHAYA KREN MENARA TAMAN MOLEK

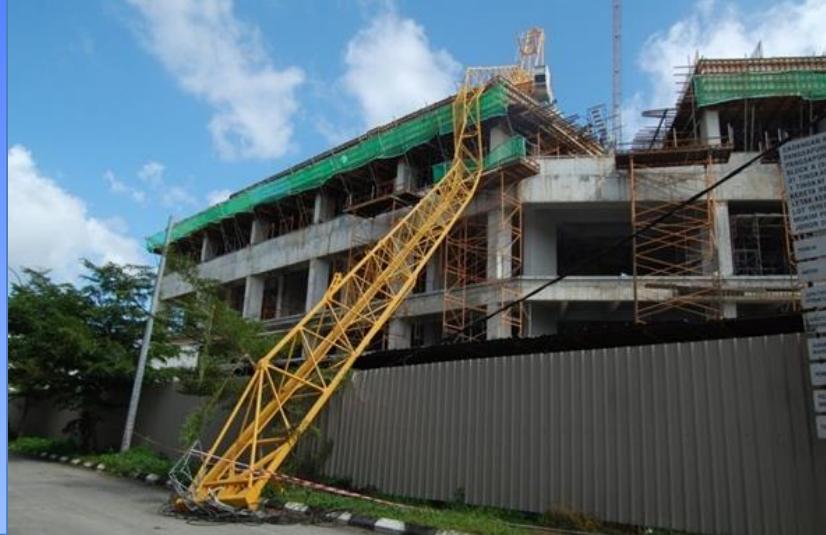
Pada 24 Februari 2016 lebih kurang pukul 10.25 pagi satu kejadian merbahaya yang melibatkan sebuah kren menara jenis luffing telah berlaku. Hasil penyiasatan mendapati tali luf kren tersebut telah putus dan menyebabkan bum kren jatuh menghempap jalan seperti di dalam gambar.

1. Memastikan tali luf (luff rope) yang digunakan mengikut spesifikasi yang telah ditetapkan oleh pembuat;
2. Menjalankan pemeriksaan berkala ke atas tali luf;
3. Menukar tali luf yang rosak, cacat ataupun beberapa helaian tali dawai telah putus dengan kadar segera;
4. Memastikan keadaan kerek (sheave) dalam keadaan baik tanpa kecacatan atau kerosakan; dan
5. Memastikan sudut fleet mengikut spesifikasi yang telah ditetapkan oleh pembuat.
