SAFETY ALERT

JKKP/DOSH

**KES KEMALANGAN KREN
MENARA HAMMERHEAD TOPLESS**

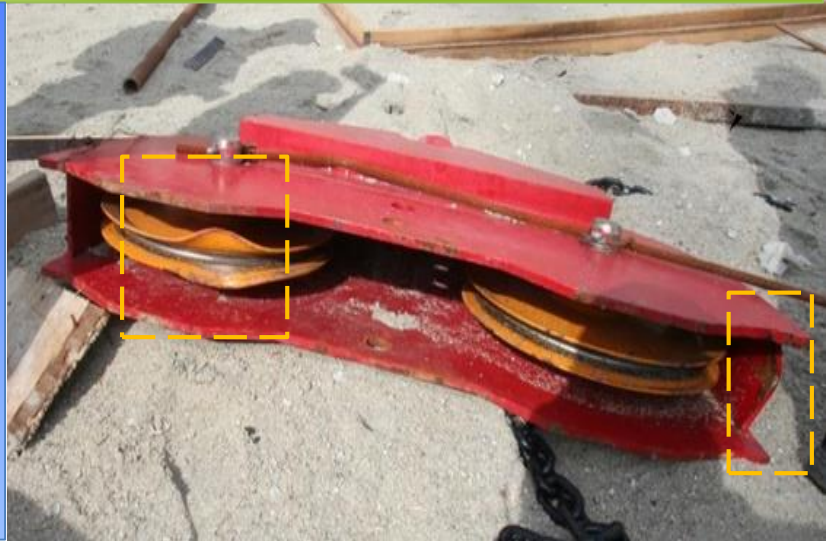
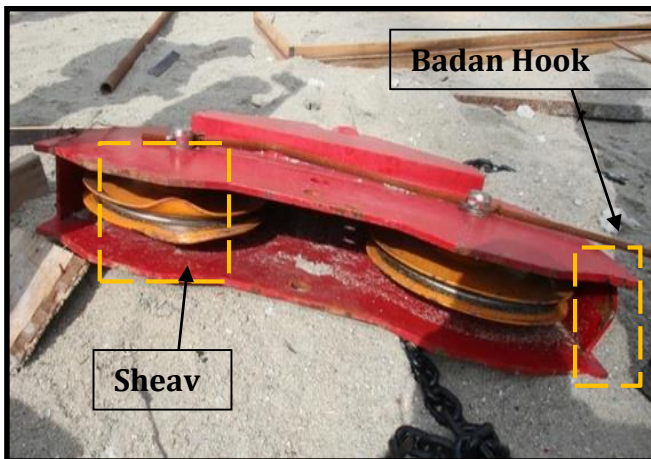
Rajah 1: Herotan yang terdapat pada Hook Block (petak kuning).

Satu kes kemalangan maut telah berlaku pada 11 Julai 2017 lebih kurang jam 8.30 pagi di tapak pembinaan di Tanjung Kupang, Johor Bahru yang melibatkan kren menara jenis Hammerhead Topless. Hoisting Rope telah terputus semasa kerja-kerja mengangkat bateri walkie-talkie (beban) untuk kegunaan operater kren. Hook Block dan beban telah jatuh dan menimpa seorang mangsa. Siasatan di tempat kejadian mendapati terdapat herotan pada sheave dan badan hook block (raajah 1). *Safety Alert* ini dikeluarkan sebagai peringatan kepada semua operator kren menara dan pihak yang membuat pemasangan serta penyelenggaraan berkala terhadap kren menara. Hoisting rope merupakan komponen paling kritikal dalam kerja mengangkat beban. *Safety alert* ini memperincikan kepada pemeriksaan dan penyelenggaraan hoisting rope dan pelarasan *Hoisting Limit Switch* yang terdapat pada hoisting drum kren menara (rujuk rajah 2).

- i) *Hoisting Limit Switch* hendaklah di pastikan berfungsi dengan baik dan di laraskan mengikut spesifikasi rekabentuk pembuat kren.
- ii) Hoisting rope yang di gunakan hendaklah memenuhi spesifikasi rekabentuk pembuat kren
- iii) Pemeriksaan dan penyelenggaraan berkala hoisting rope dan semua pulley yang terdapat pada kren menara hendaklah di lakukan pada sela masa yang kerap
- iv) Operator kren hendaklah peka terhadap keadaan perubahan yang mungkin berlaku terhadap kren menara yang di kendalikanya

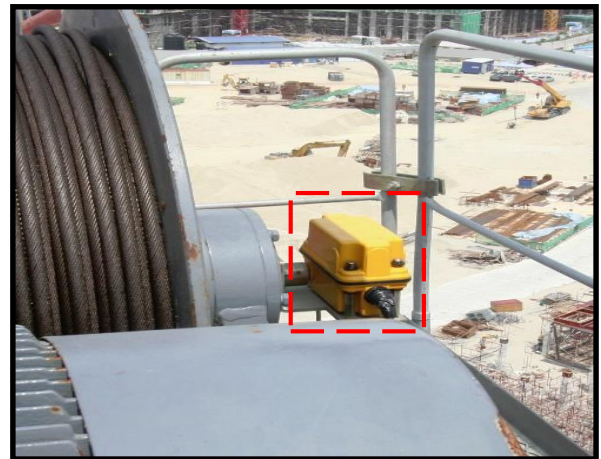
Rajah 2: Hoisting Limit Switch (warna kuning) pada hoisting Drum.
