SAFETY ALERT

JKKP/DOSH

KES KEMALANGAN KREN MENARA HAMMERHEAD

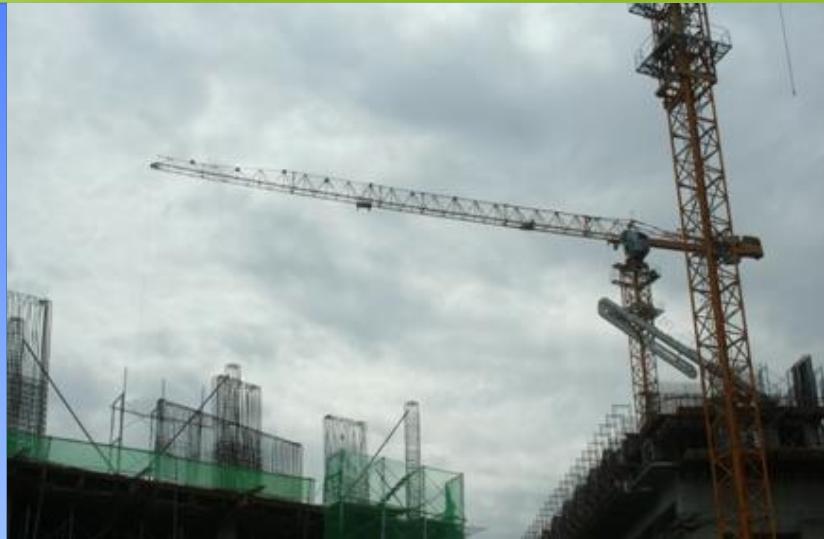
Satu kes kemalangan maut telah berlaku pada 15 Oktober 2016 lebih kurang jam 7.50 malam di tapak pembinaan, Cheras, Kuala Lumpur yang melibatkan kren menara jenis Hammerhead Topless. Hoisting Rope telah terputus semasa kerja-kerja mengangkat beban. Hook Block dan beban yang di angkat telah menimpa seorang mangsa. Siasatan di tempat kejadian mendapati pulley dan trolley telah mengalami kerosakan. Safety Alert ini dikeluarkan sebagai peringatan kepada semua operator kren menara dan pihak yang membuat pemasangan serta penyelenggaraan berkala terhadap kren menara. Hoisting rope merupakan komponen paling kritikal dalam kerja mengangkat beban. Safety alert ini memperincikan kepada pemeriksaan dan penyelenggaraan hoisting rope dan pulley serta trolley kerana ianya merupakan komponen yang digunakan semasa kren menara beroperasi. Pemunya bertanggungjawab menjalankan pemeriksaan yang lengkap ke atas setiap komponen dengan kawalan dan seliaan Orang Yang Kompeten yang telah berdaftar dengan JKKP.

1. Hoisting rope dan pulley yang di gunakan hendaklah memenuhi spesifikasi rekabentuk pembuat kren
2. Pemeriksaan dan penyelenggaraan berkala hoisting rope dan pulley serta trolley hendaklah di lakukan pada sela masa yang kerap
3. Operator kren hendaklah peka terhadap keadaan perubahan yang mungkin berlaku terhadap kren menara yang di kendalikannya
4. Limit Switch hoisting hendaklah di pastikan berfungsi dengan baik dan di setkan mengikut spesifikasi rekabentuk pembuat kren.
