JENTERA CERUCUK TUMBANG

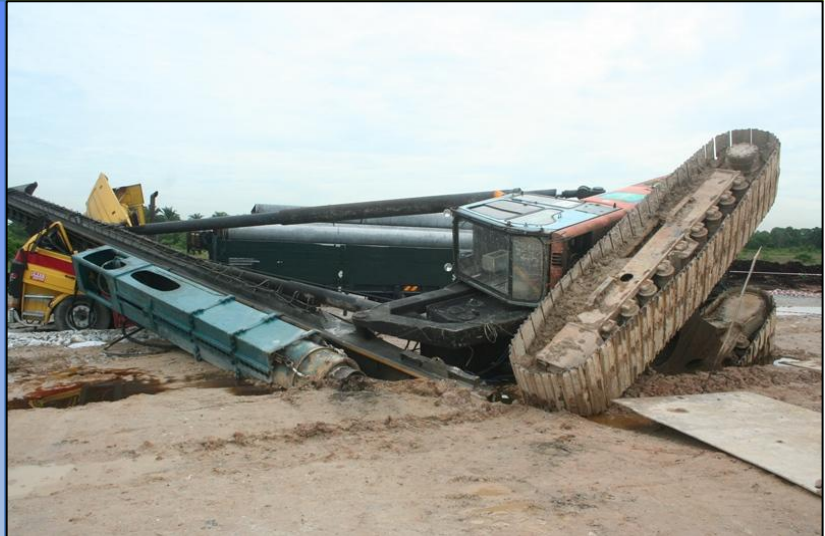
Satu kemalangan yang melibatkan sebuah jentera cerucuk telah berlaku di sebuah tapak pembinaan baru-baru ini. Jentera cerucuk tersebut tumbang semasa ia sedang bergerak dan telah menghempap sebuah lori yang berdekatan. Kejadian ini mengakibatkan kerosakan teruk pada *prime mover* lori dan pemandu lori telah mengalami kecederaan di kepala.

Pihak kontraktor hendaklah menjalankan HIRARC untuk mengenalpasti semua potensi bahaya yang mungkin timbul daripada operasi kerja yang hendak dijalankan dan mengambil langkah kawalan yang perlu bagi mengelakkan daripada berlakunya kejadian yang tidak diingini.

Pihak kontraktor hendaklah menentusahkan keadaan tempat di mana kerja-kerja hendak dijalankan adalah sesuai dan selamat, dengan menjalankan ujian-ujian atau pengiraan kejuruteraan yang bersesuaian. Bagi kes ini, faktor kekuatan dan kestabilan tanah yang akan menampung beban jentera serta operasi kerja yang hendak dijalankan perlu dipastikan.

Maklumat teknikal berkaitan jentera dan kawasan kerja seperti tekanan galas, beban kerja, jentera yang hendak digunakan beserta pelantar kerjanya, serta penyata kaedah perlu diketahui dan disediakan sebelum kerja hendak dijalankan.

Operator hendaklah mengendalikan jentera dengan kaedah yang betul serta mematuhi kaedah kerja atau prosedur yang telah ditetapkan dalam manual operasi.
