JKKP/DOSH

SAFETY ALERT KEMALANGAN KREN MENARA AKIBAT ANGIN KENCANG

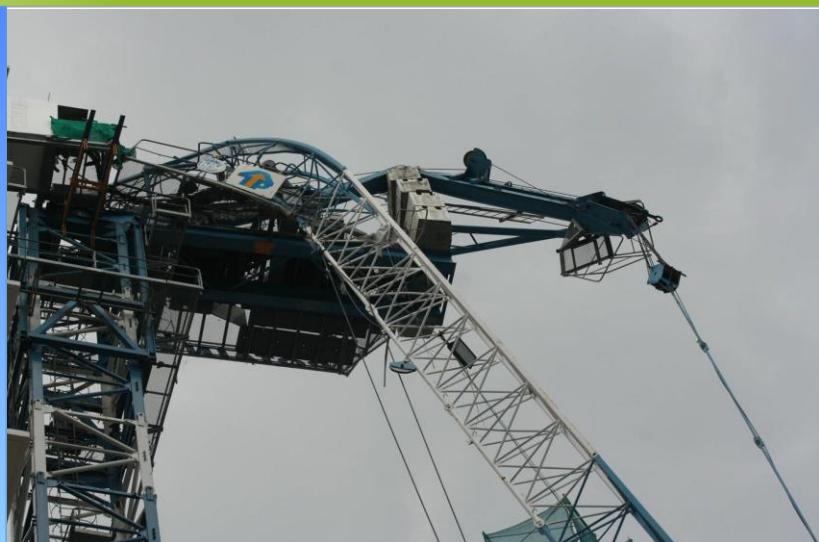
Baru-baru ini, satu kemalangan telah berlaku melibatkan sebuah kren menara yang sedang diparkir. Kejadian berlaku pada hari Ahad akibat dari angin kencang ketika kren tersebut tidak beroperasi. Penyiasatan mendapati kren tersebut gagal berpusing (slew) ketika angin kuat sehingga menyebabkan beban yang sangat tinggi pada struktur boom dan seterusnya tumbang menimpa bangunan bersebelahan. Justeru, langkah-langkah tersebut hendaklah diikuti bagi mengelakkan kejadian yang sama berlaku:

- a) Pemilik dan firma yang kompeten (FYK) hendaklah memastikan mekanisma pelepasan brek bagi kren menara diperiksa, dilaras dan disengaara mengikut arahan yang dikeluarkan oleh pembuat;

- b) Arahan dan latihan hendaklah disediakan kepada operator kren dan pekerja penyenggaraan berkenaan kaedah pemeriksaan dan penyenggaraan yang betul;
- c) Orang yang bertanggungjawab dari firma yang kompeten hendaklah memastikan operator kren dan pekerja penyenggaraan menjalankan kerja mengikut manual pembuat di mana kren menara diletak dalam keadaan bebas untuk berpusing (slew) apabila diparkir dan tidak beroperasi;

- d) Operator hendaklah memastikan kren menara diparkir pada radius dan sudut yang sesuai sebagaimana ditetapkan oleh pembuat;
- e) Firma yang kompeten (FYK) hendaklah menjalankan pemeriksaan berkala terhadap mekanisma pelepasan brek setiap kali kren menara dinaikkan (erection);

- f) Firma yang kompeten (FYK) dan pemunya hendaklah memastikan informasi terkini dari pembuat terhadap kaedah penetapan dan pelarasa pada mekanisma pelepasan brek.
