# HOISTING OPERATION

## – *LESSON LEARNED*

**SEMINAR KEBANGSAAN KESELAMATAN DAN  
KESIHATAN PEKERJAAN 2016**

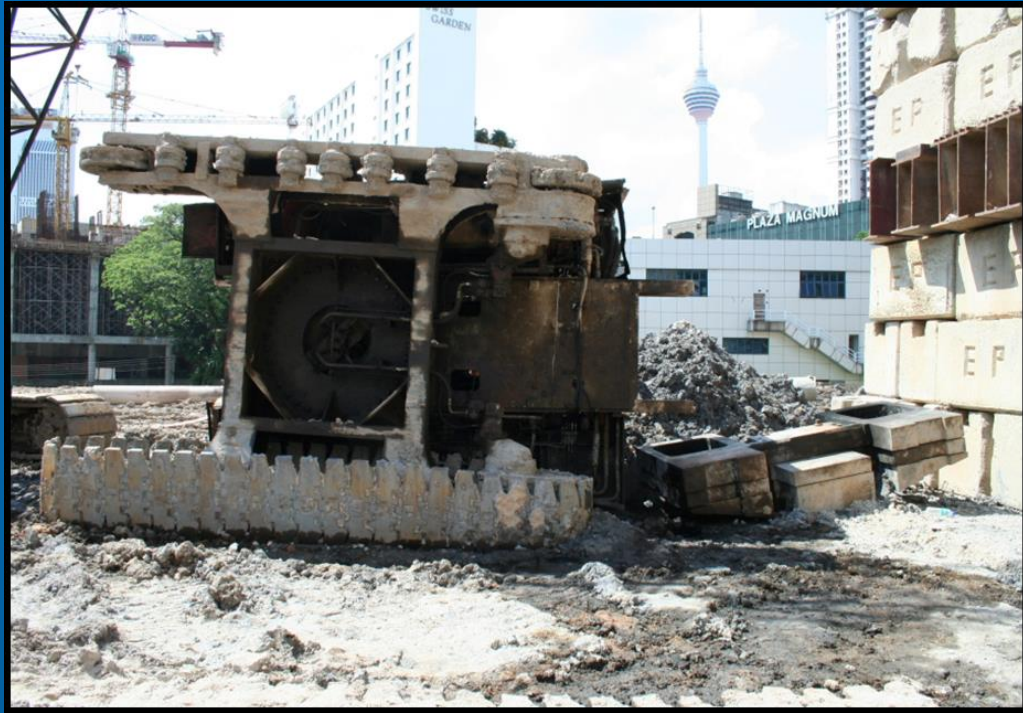
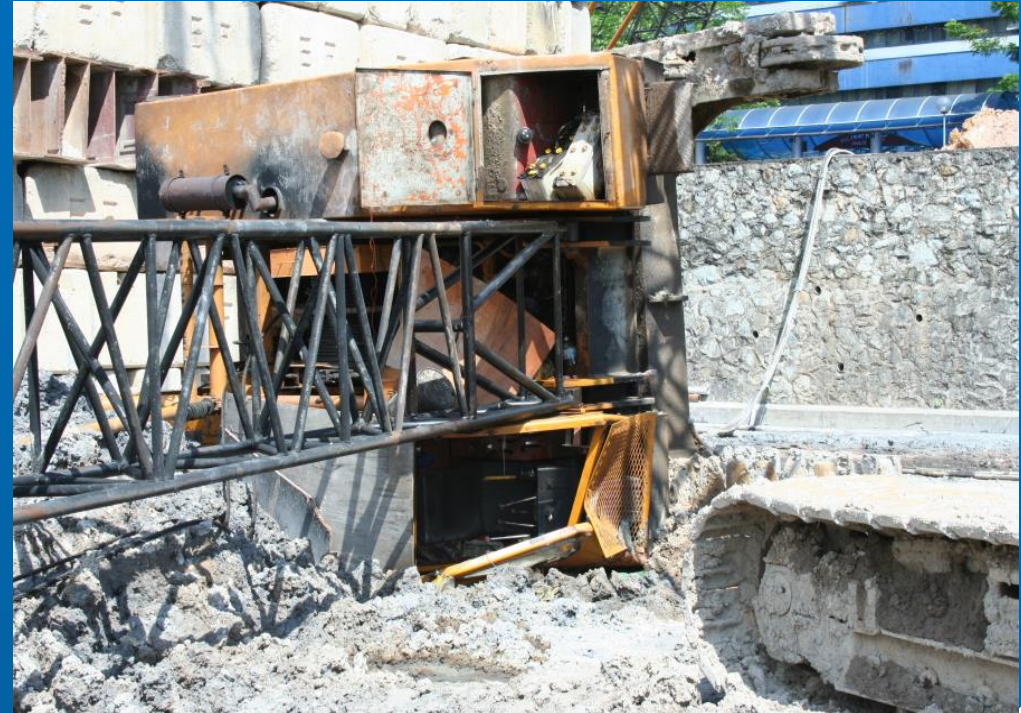
**GAMBAR 1:**  
KEDUDUKAN CRAWLER KREN YANG TERBALIK

- ▶ Berlakunya ketidakseimbangan pada *Crawler Crane* kerana kedudukan bum yang tidak diturunkan atau ditanggalkan semasa kerja-kerja penanggalan *Crawler Tracks* atau pun rantai kren.
- ▶ Apabila kren hendak diperbaiki, operator kren telah 'parking' krennya di dalam keadaan 'luffing' bum pada kedudukan lebih kurang 60 darjah di kawasan permukaan tanah yang kurang rata di tapak pembinaan. Bum kren sepatutnya perlu diturunkan kebawah dan disokong dibahagian bawahnya.
- ▶ Apabila *Crawler tracks* atau rantai telah dibuka dan ditarik keluar, ini menyebabkan kren hilang kestabilannya iaitu apabila 'centre of gravity' kren telah telah berubah.
- ▶ Kedudukan lokasi 'centre of gravity' untuk kren crawler bergantung terutamanya ke atas berat dan lokasi komponennya yang paling berat seperti bum dan *counterweight*.

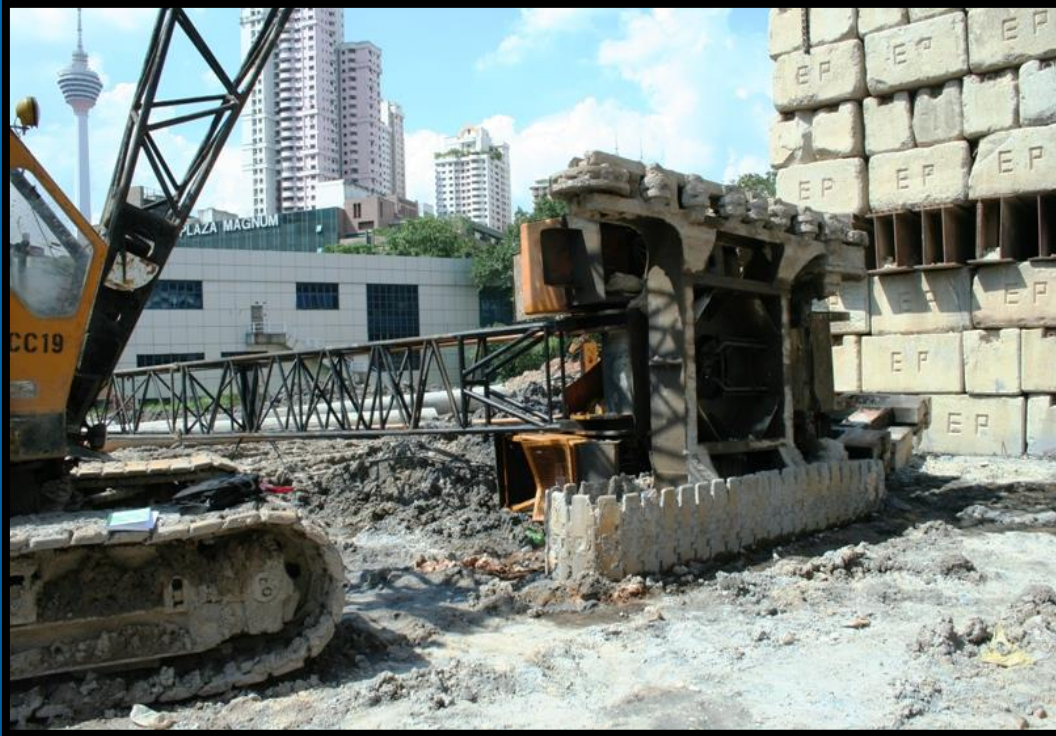
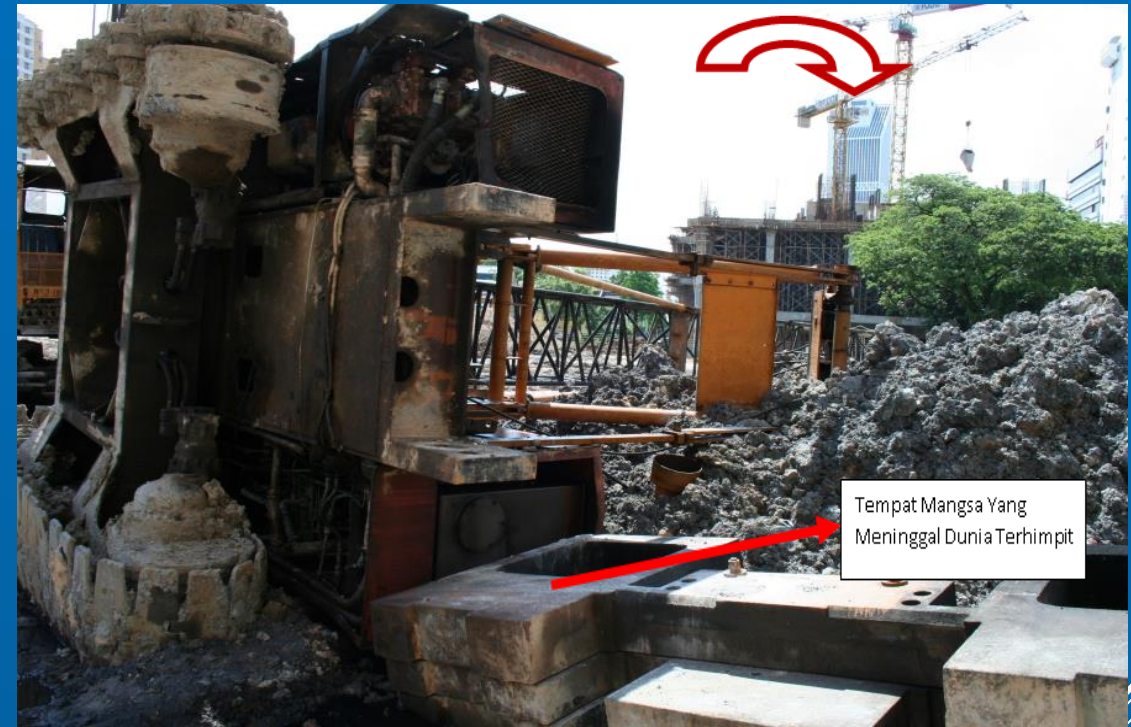
**GAMBAR 2:**  
KEDUDUKAN CRAWLER KREN YANG TERBALIK

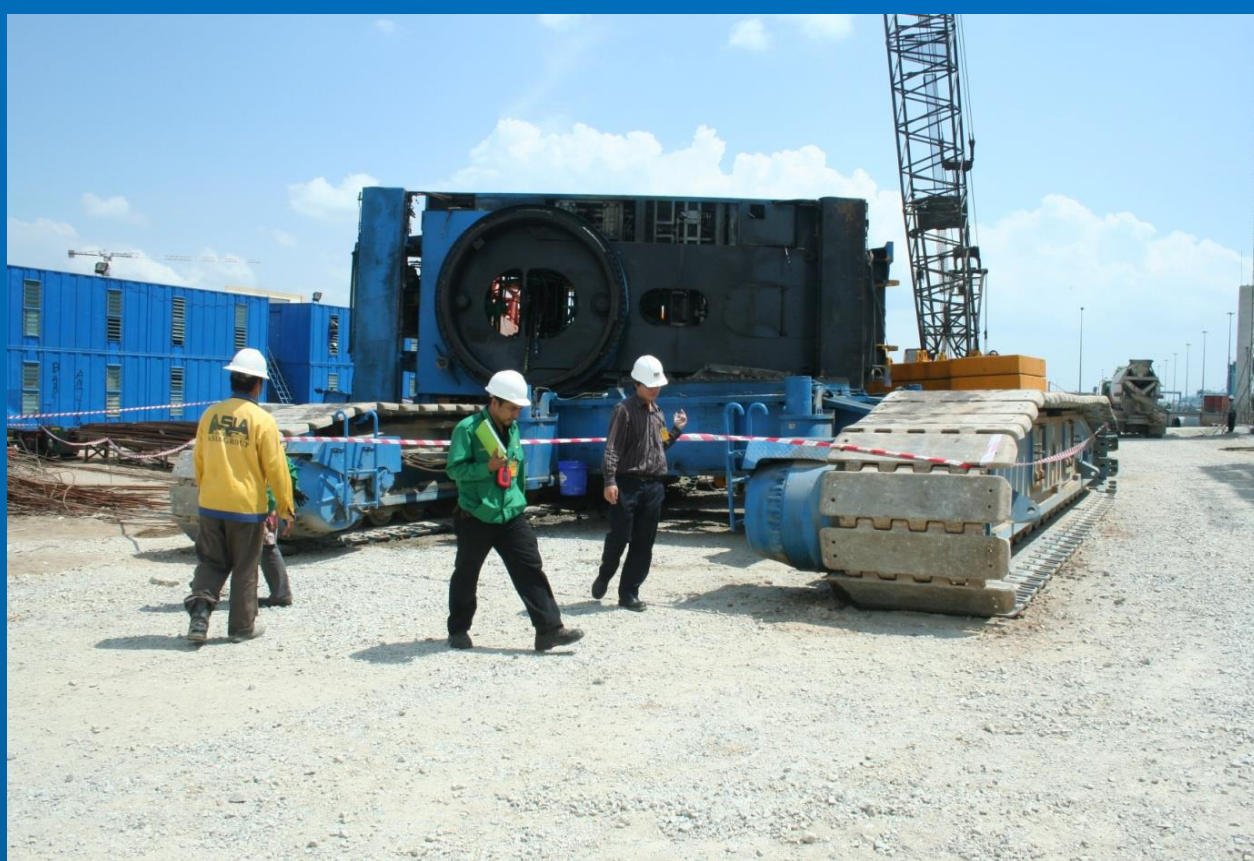
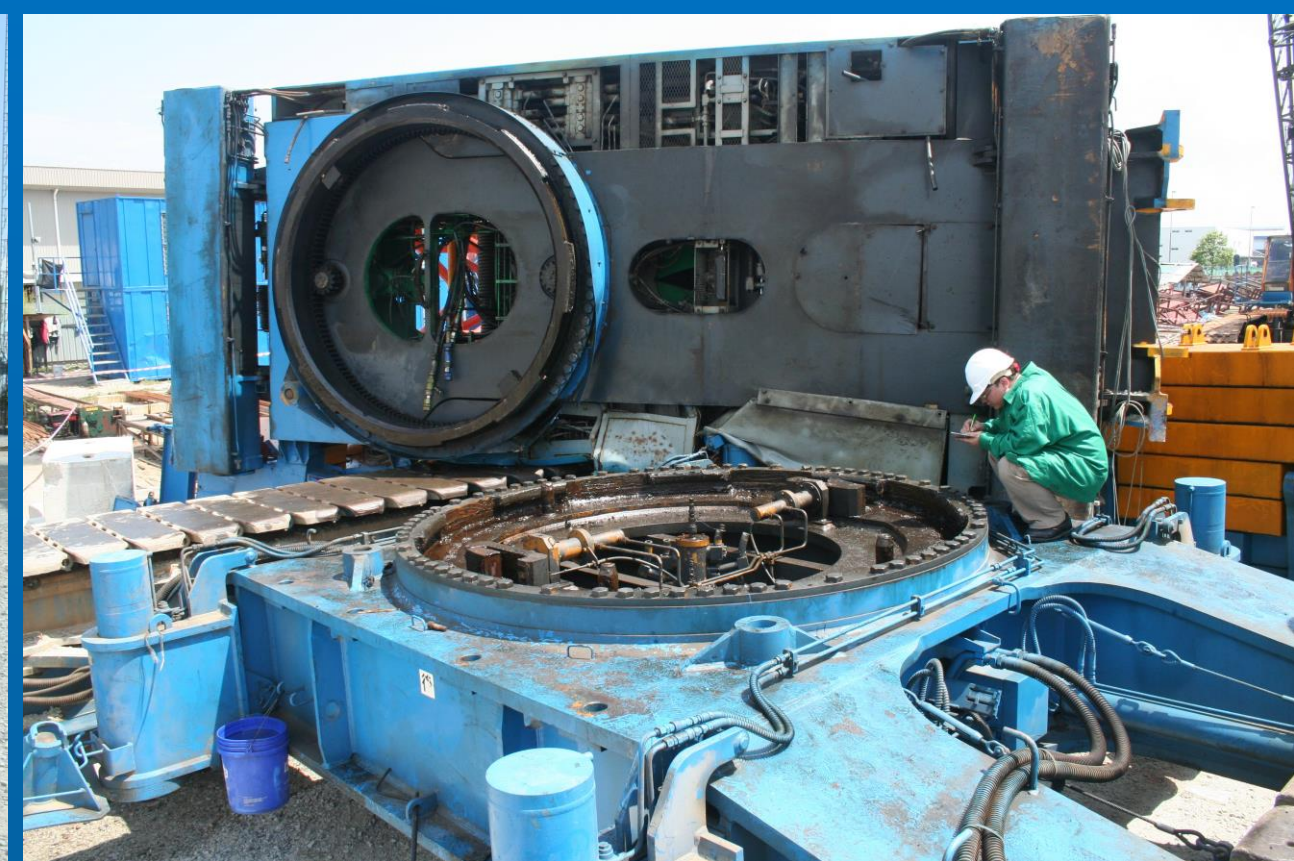
## **GAMBAR 4:**

# **JENIS KOBELCO BERKAPASITI 300 TAN**

(BARU MULA HENDAK UNTUK ANGKAT HOLLOW PARTITION 45 TAN)

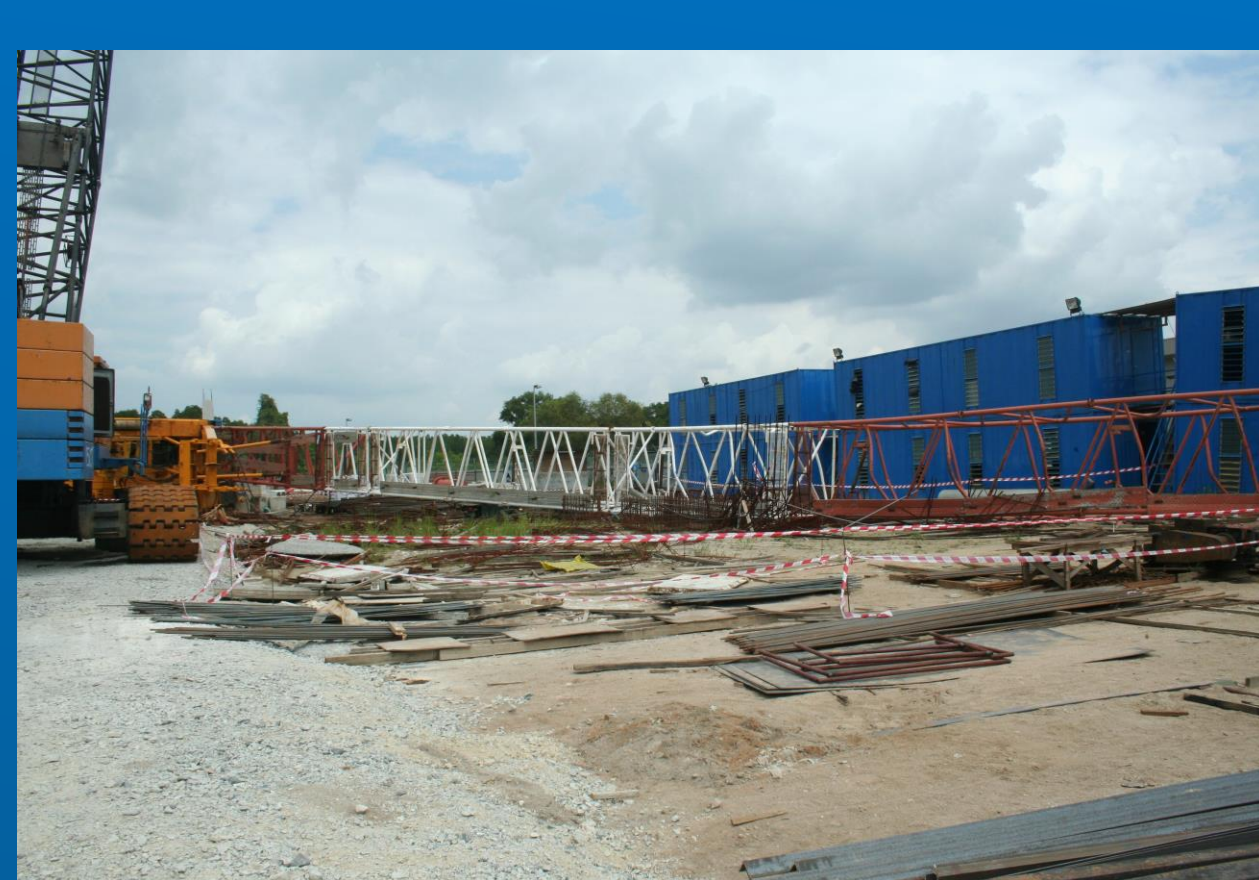
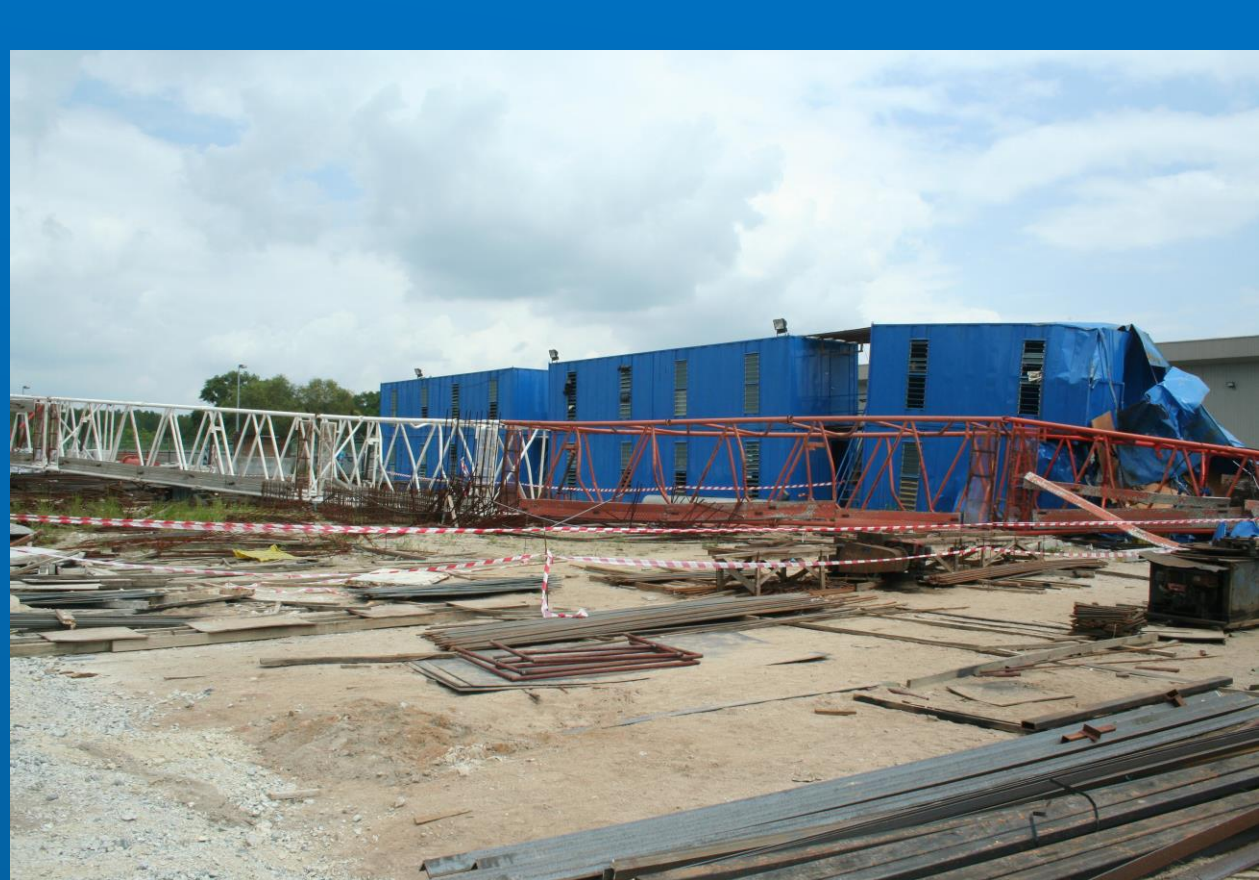
**GAMBAR 5**  
BUM DAN CABIN PEKERJA

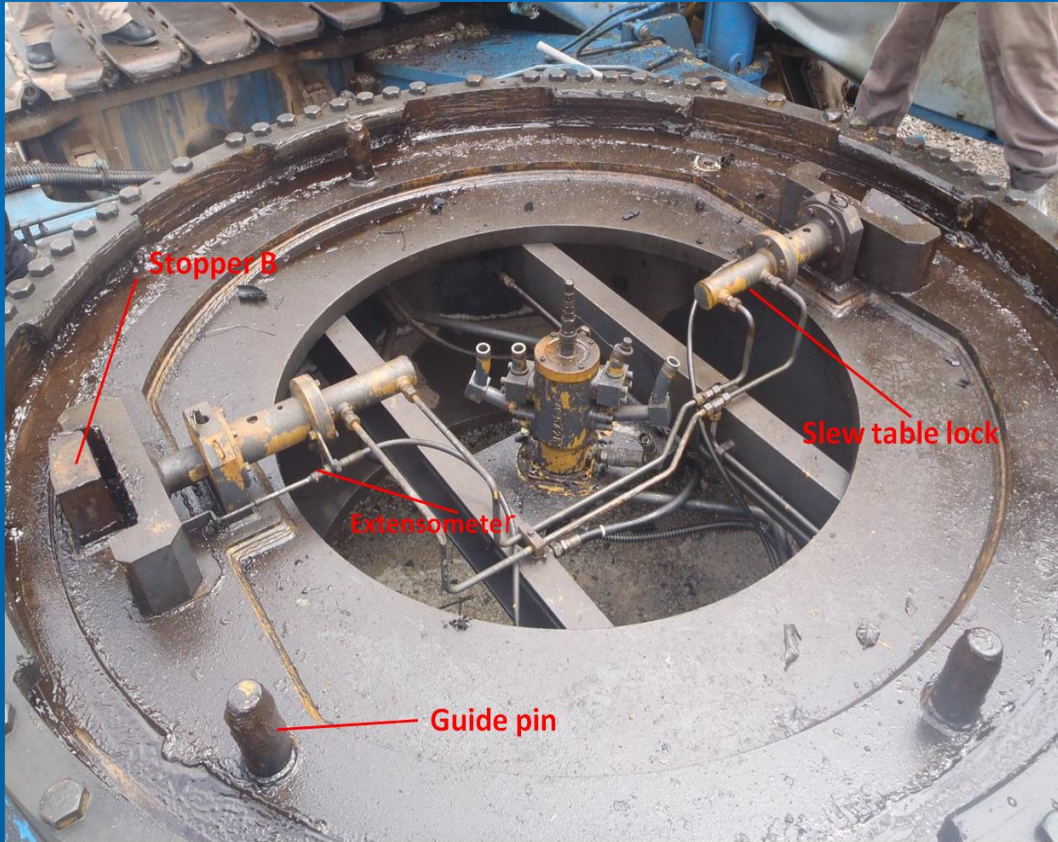
**GAMBAR 6 :**  
BAHAGIAN B- LOWER PORTION  
(ATTACHED TO THE CRAWLER SECTION)

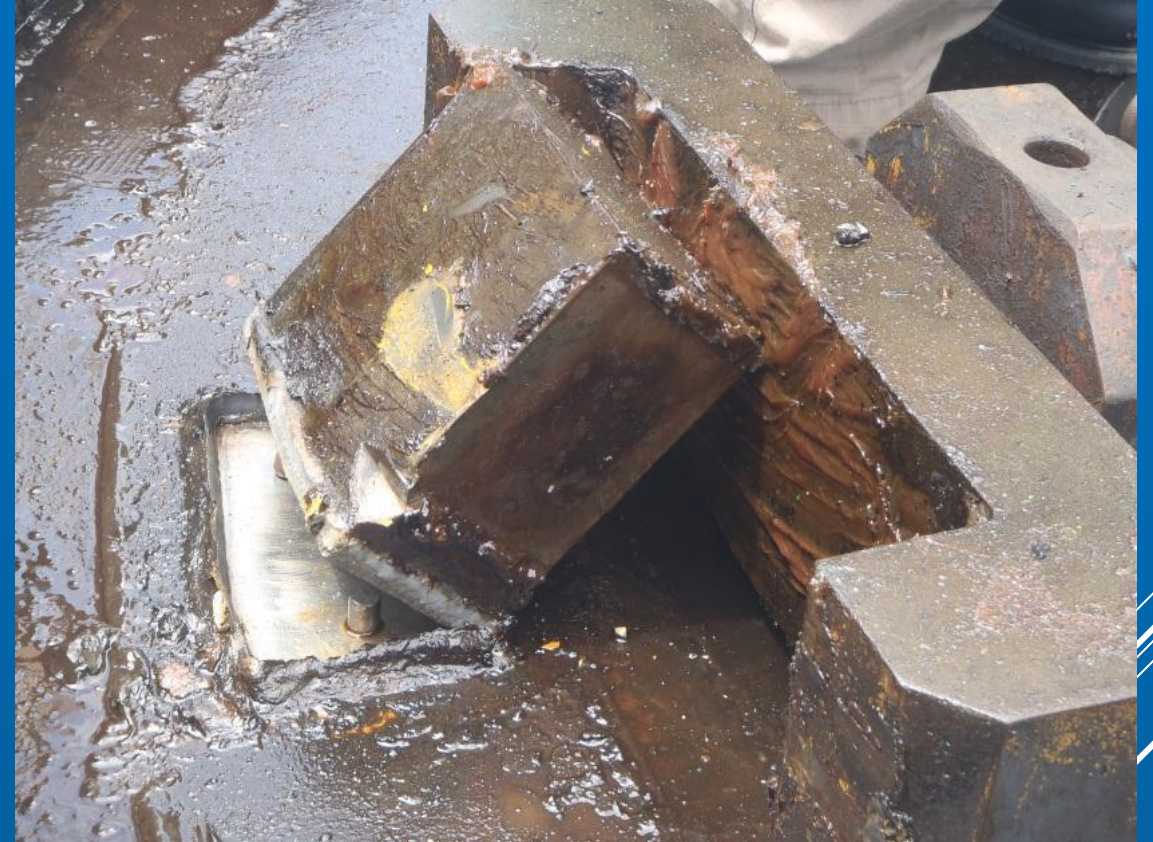
**GAMBAR 7 :**  
Salah satu patahan pada stopper B

- ▶ Salah satu stopper telah patah (tetapi masih melekat pada satu bahagian kimpalan), dan menekan pada swing-table lock (rujuk Gambar 7).
- ▶ Terdapat kesan lelasan dan tinggalan bahan berwarna kuning (mungkin cat) pada Stopper B (rujuk Gambar 7).
- ▶ Terdapat kesan-kesan lekukan lelasan (abrasion) pada beberapa bahagian lock ring B.
- ▶ Satu guide pin telah patah.
- ▶ Terdapat kesan longgokan minyak pada kebanyakan hujung sebelah kanan lug (lock ring B).
- ▶ Kedudukan swing-table lock adalah tidak sama (antara satu sama lain) dan disyaki beralih dari kedudukan asal

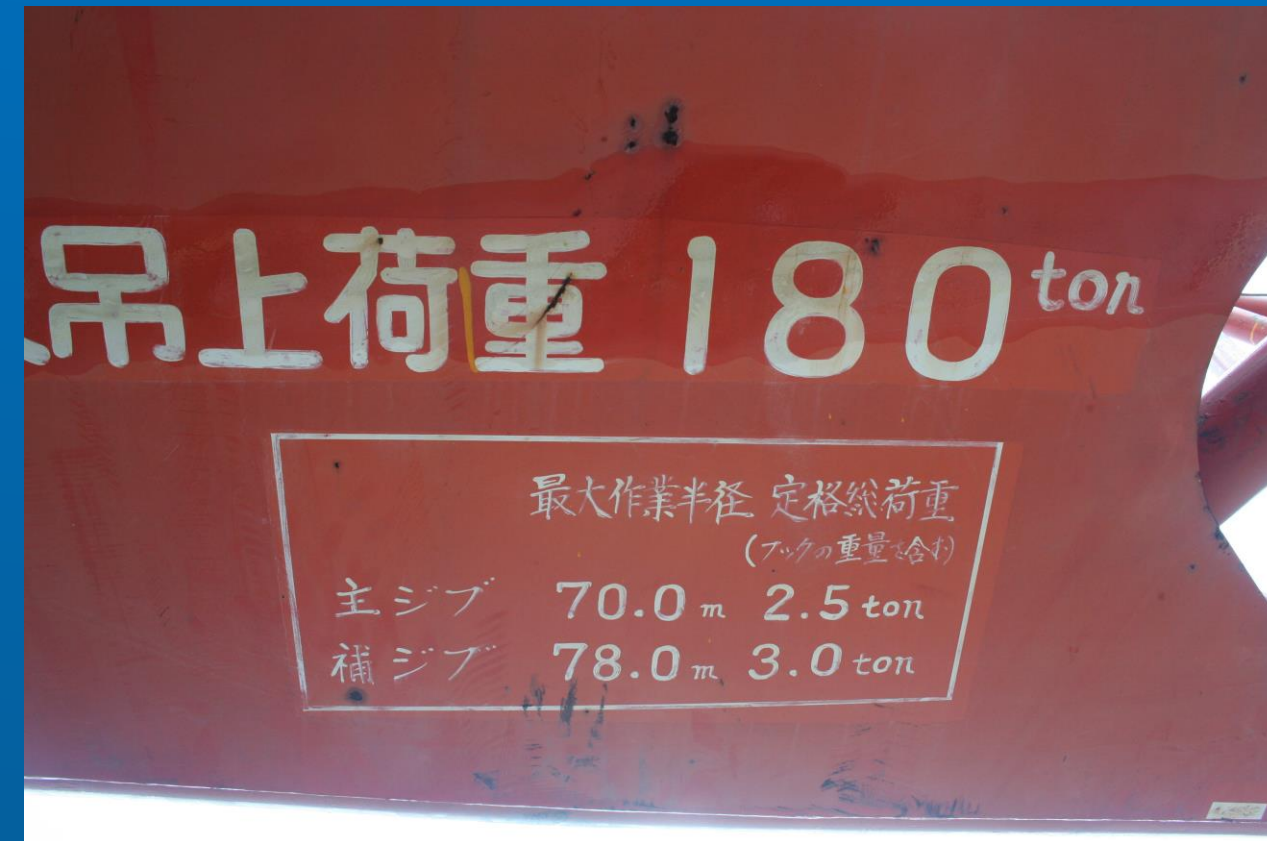
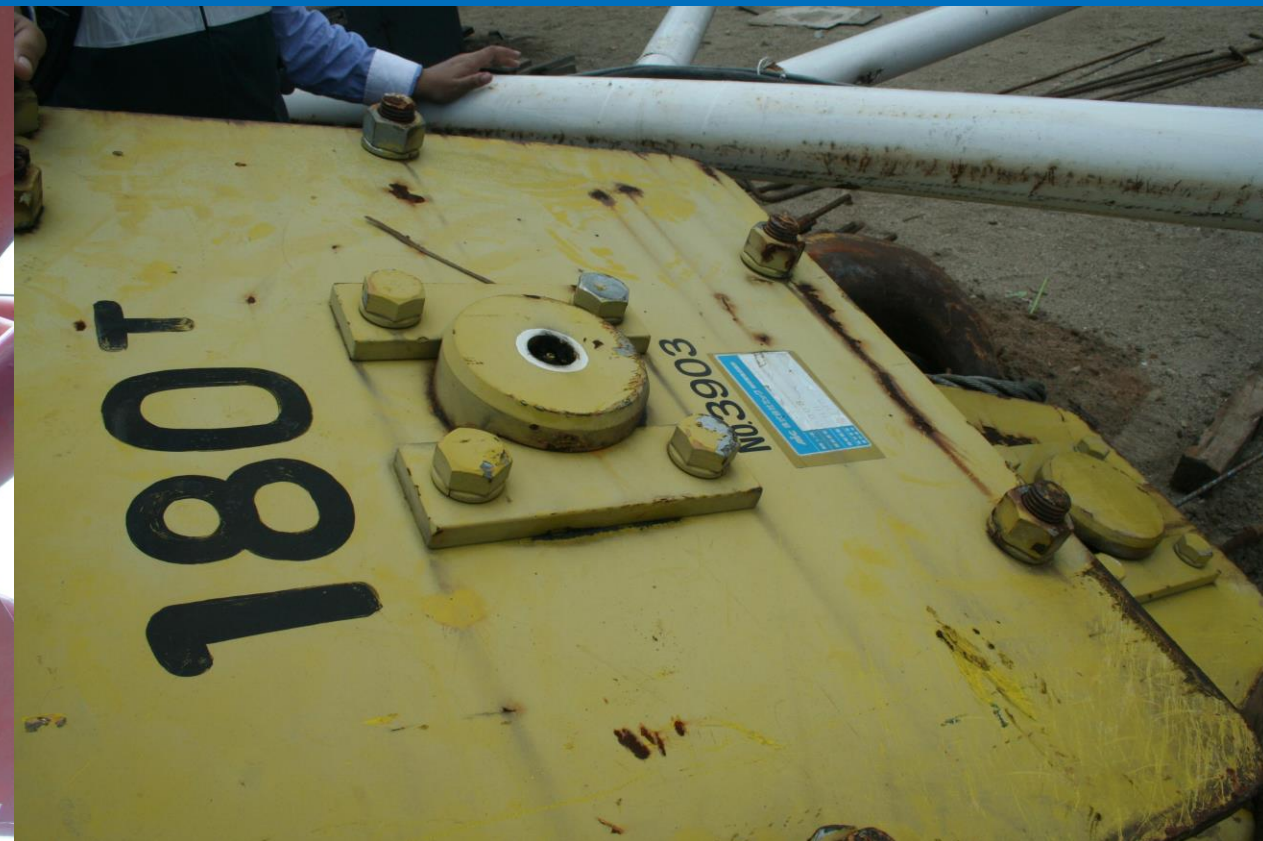
**GAMBAR 10;**  
MARKING PADA BUM DAN HOOK BLOCK

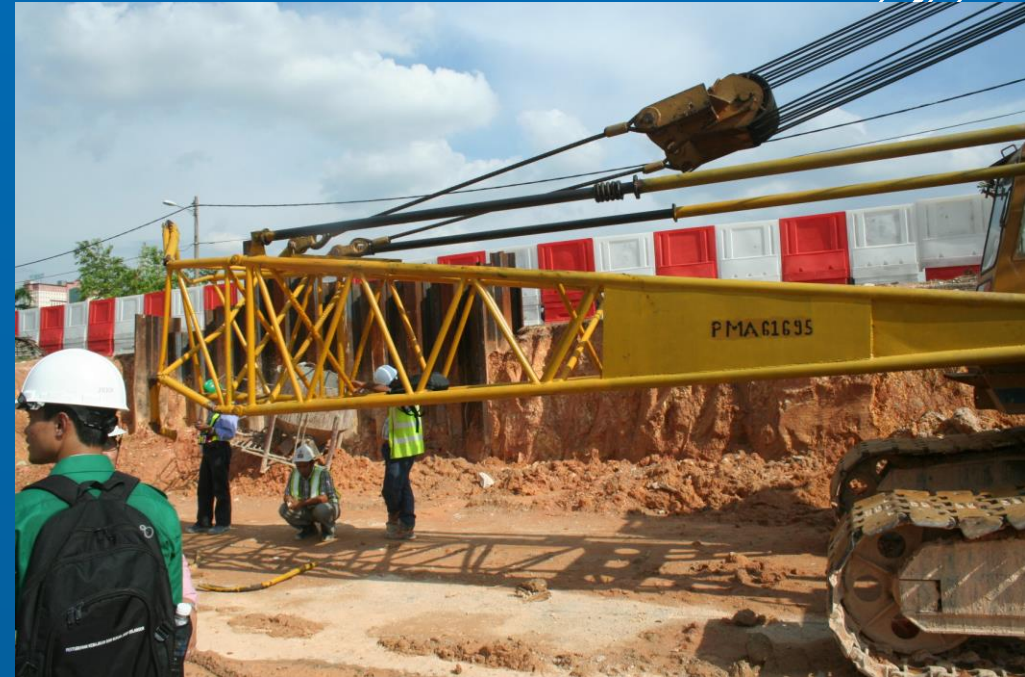
Komponen segmen ke-2 yang telah mengalami kegagalan.

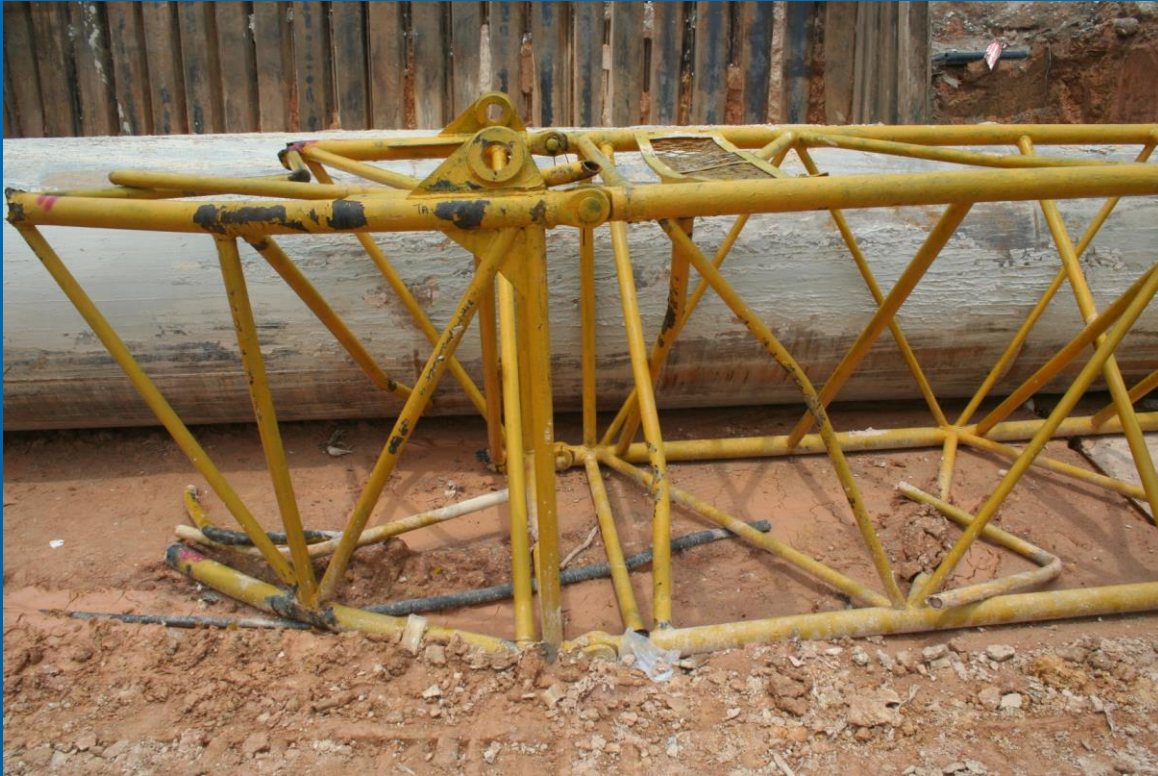
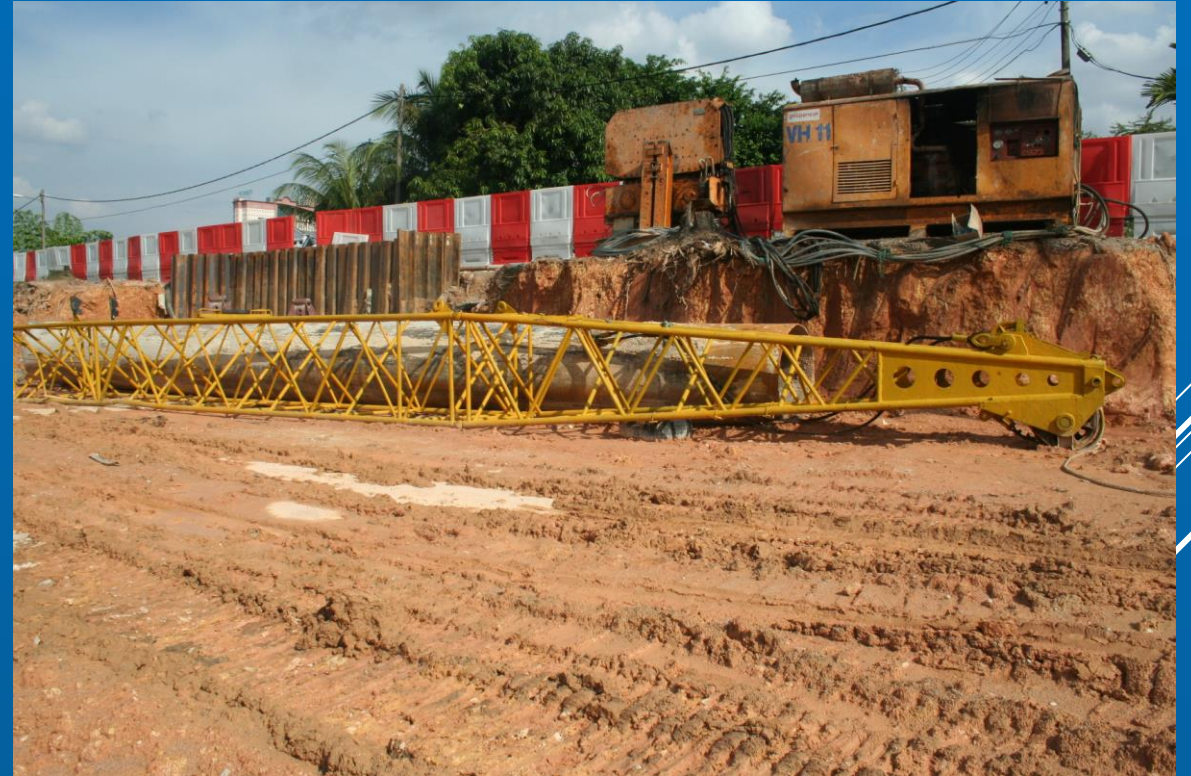
Sambungan komponen segmen ke-2, segmen ke-3 dan segmen ke – 4.

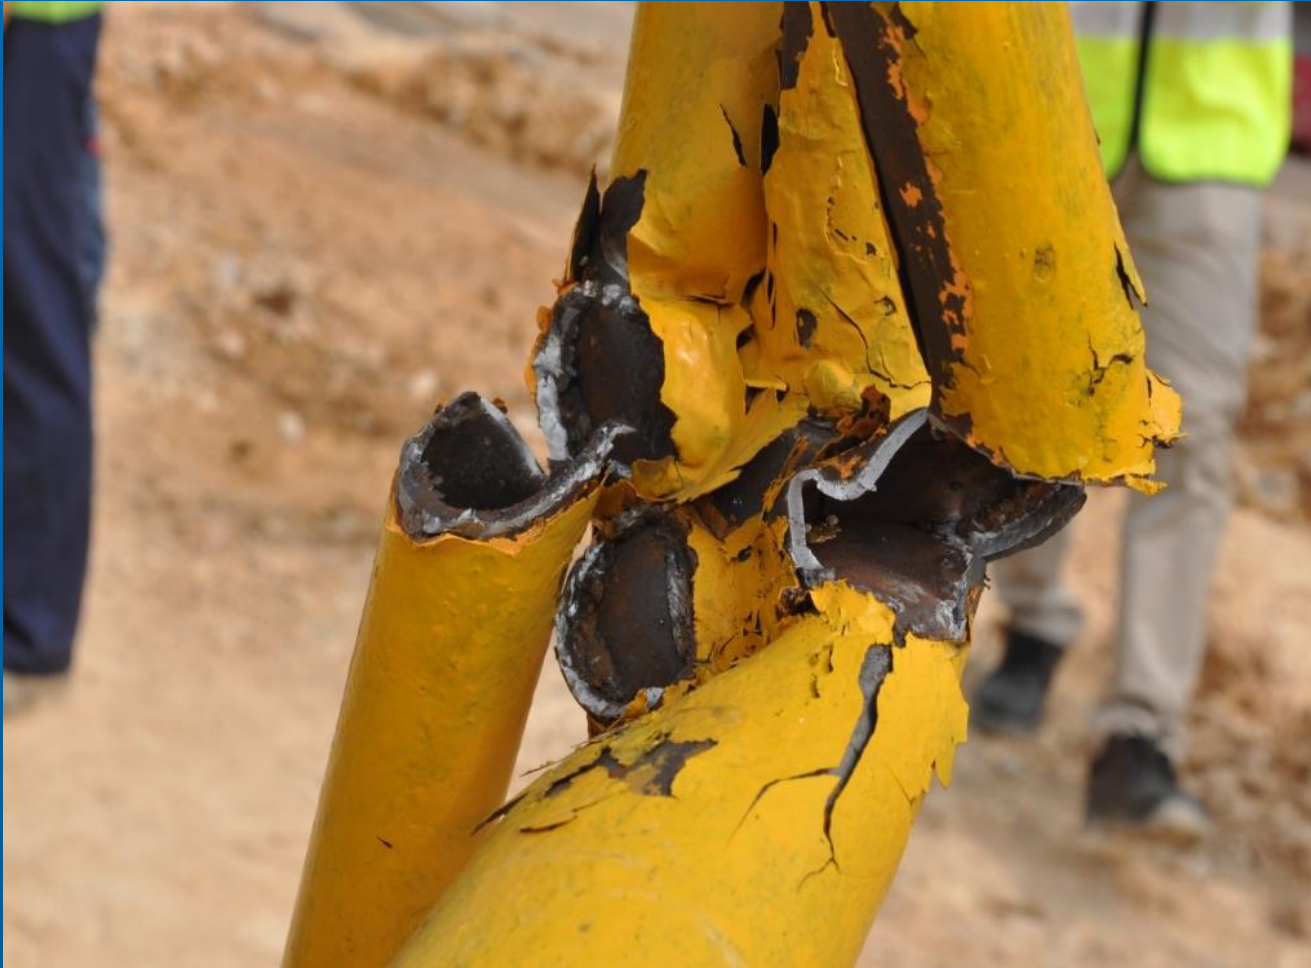
**Kesemua titik kegagalan yang berlaku adalah di sekitar sambungan kimpalan komponen utama & braces.**

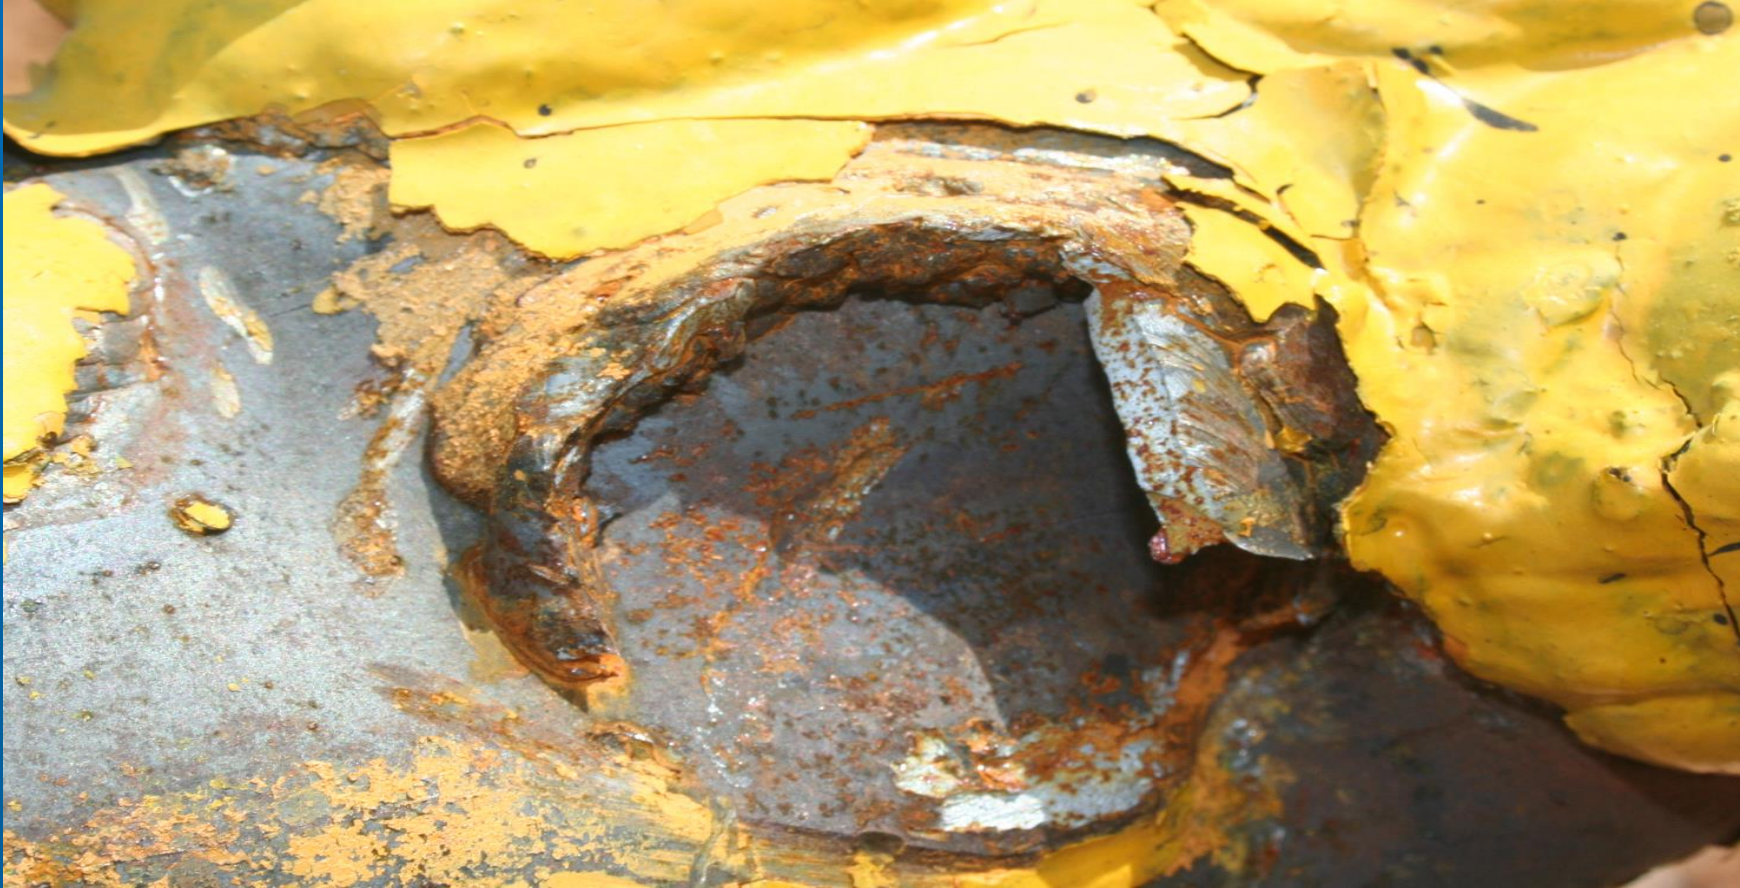
Antara titik kegagalan yang berlaku adalah di sekitar sambungan kimpalan komponen utama & *braces*.

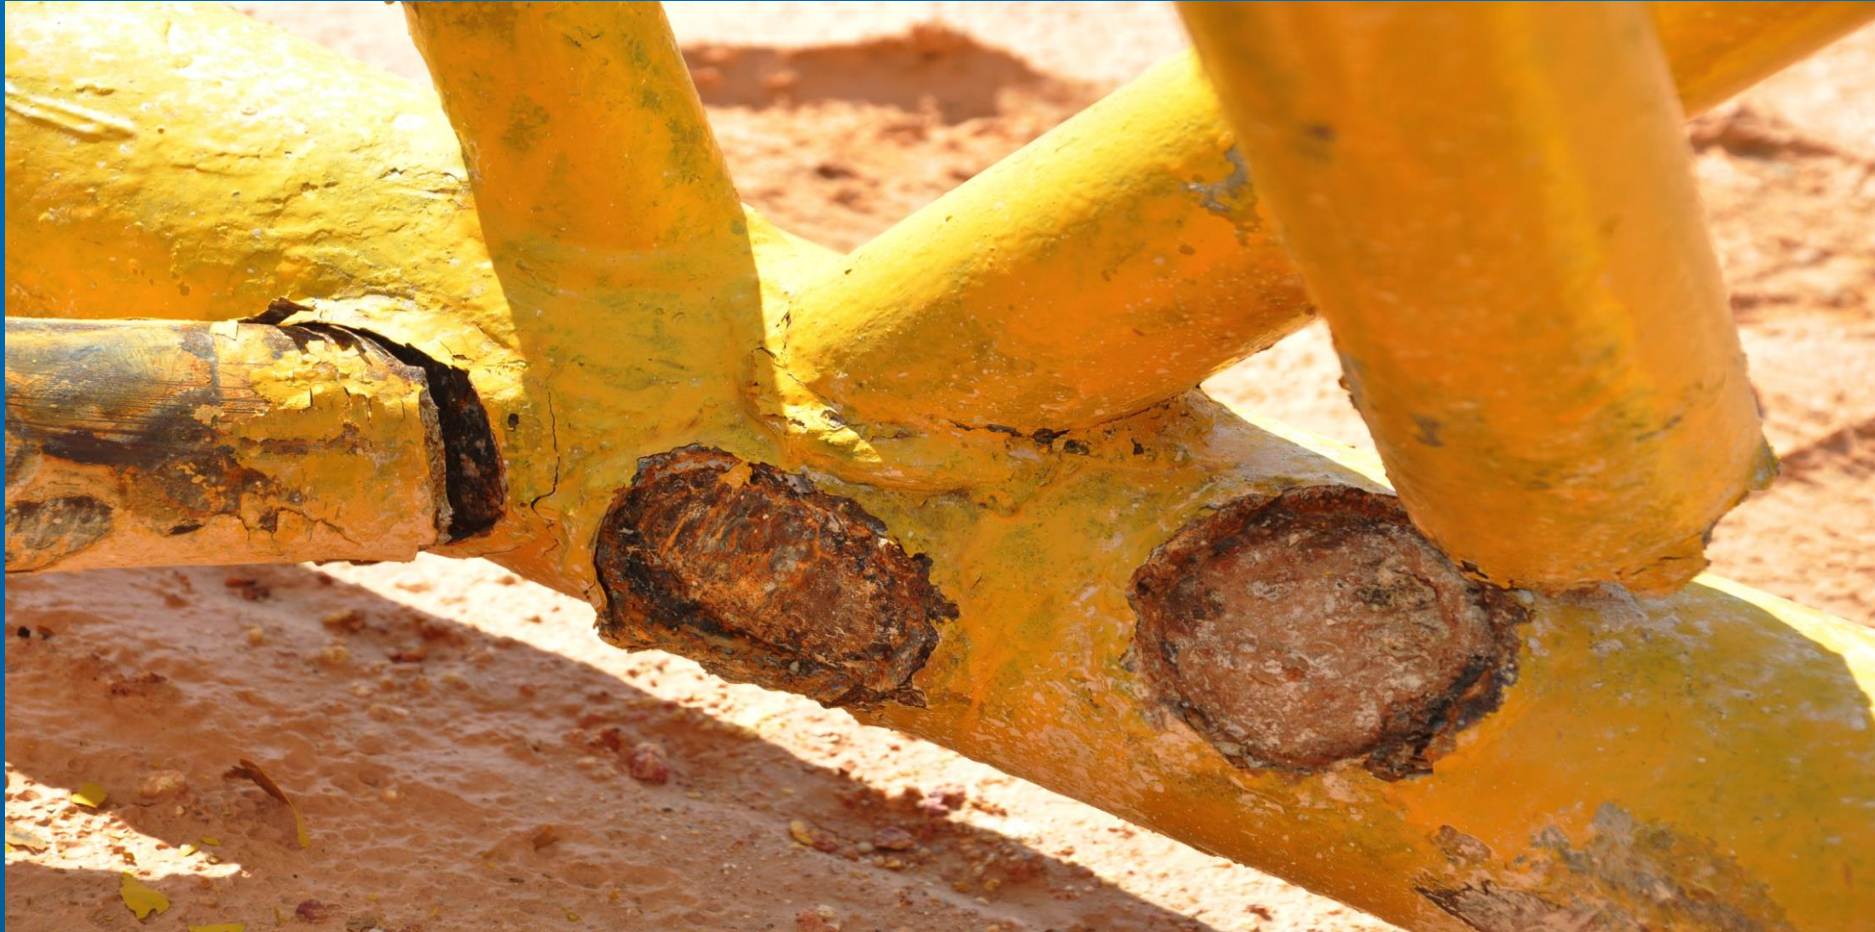
Antara titik kegagalan yang berlaku adalah di sekitar sambungan kimpalan komponen utama & *braces*.

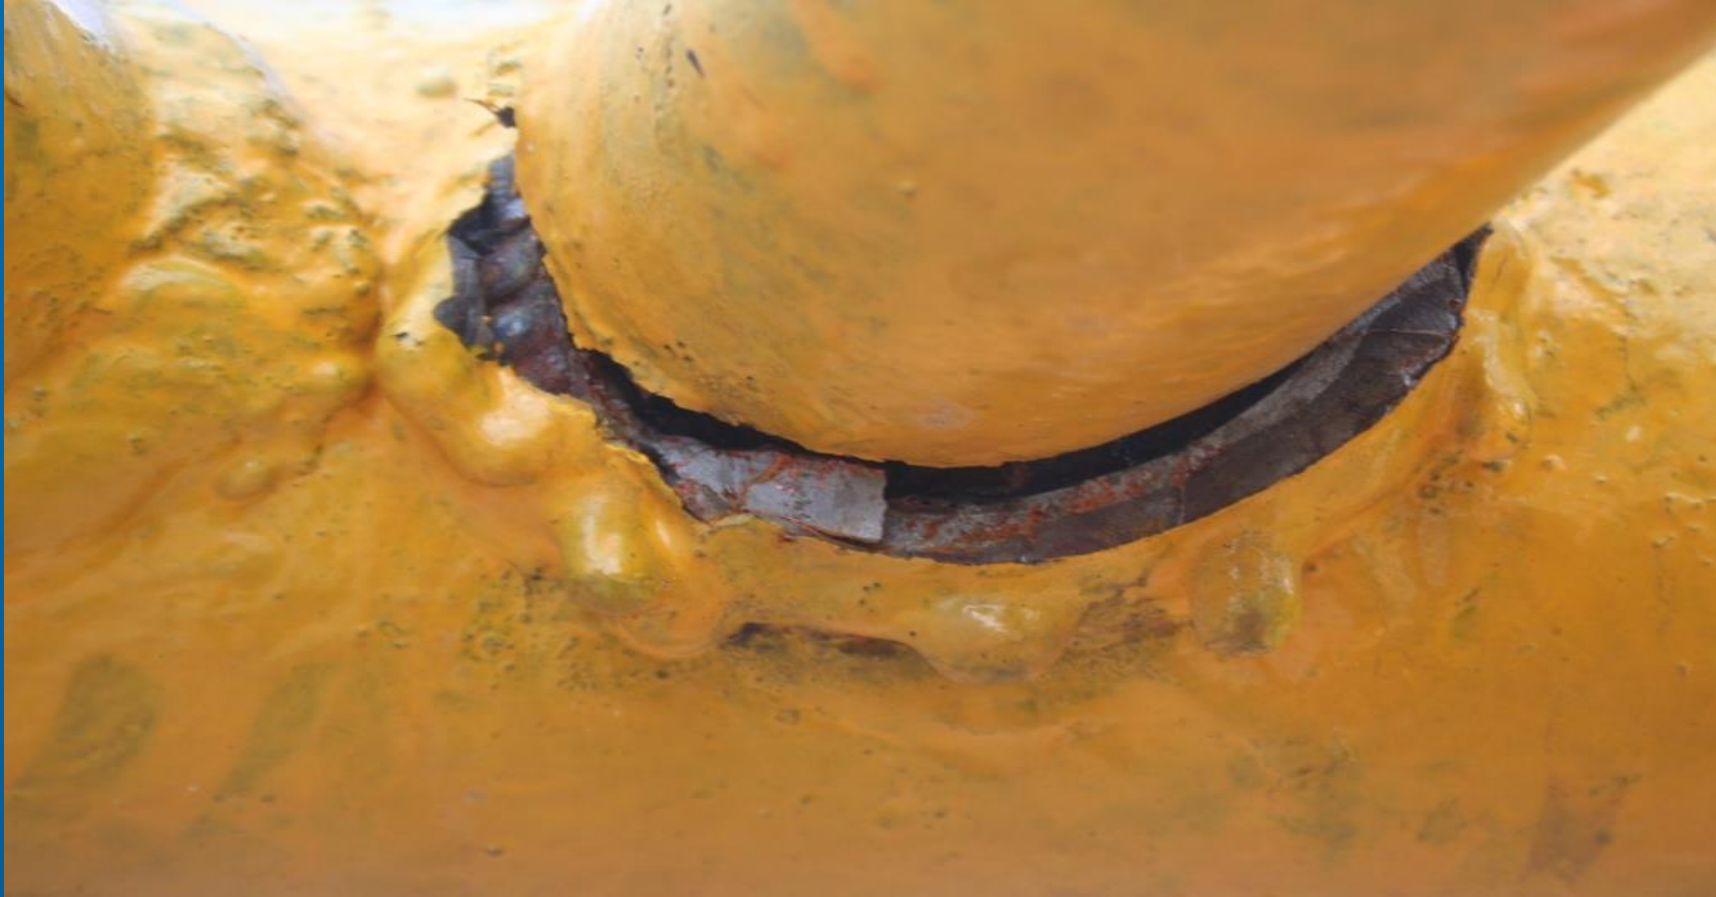
Antara titik kegagalan yang berlaku adalah di sekitar sambungan kimpalan komponen utama & *braces*.

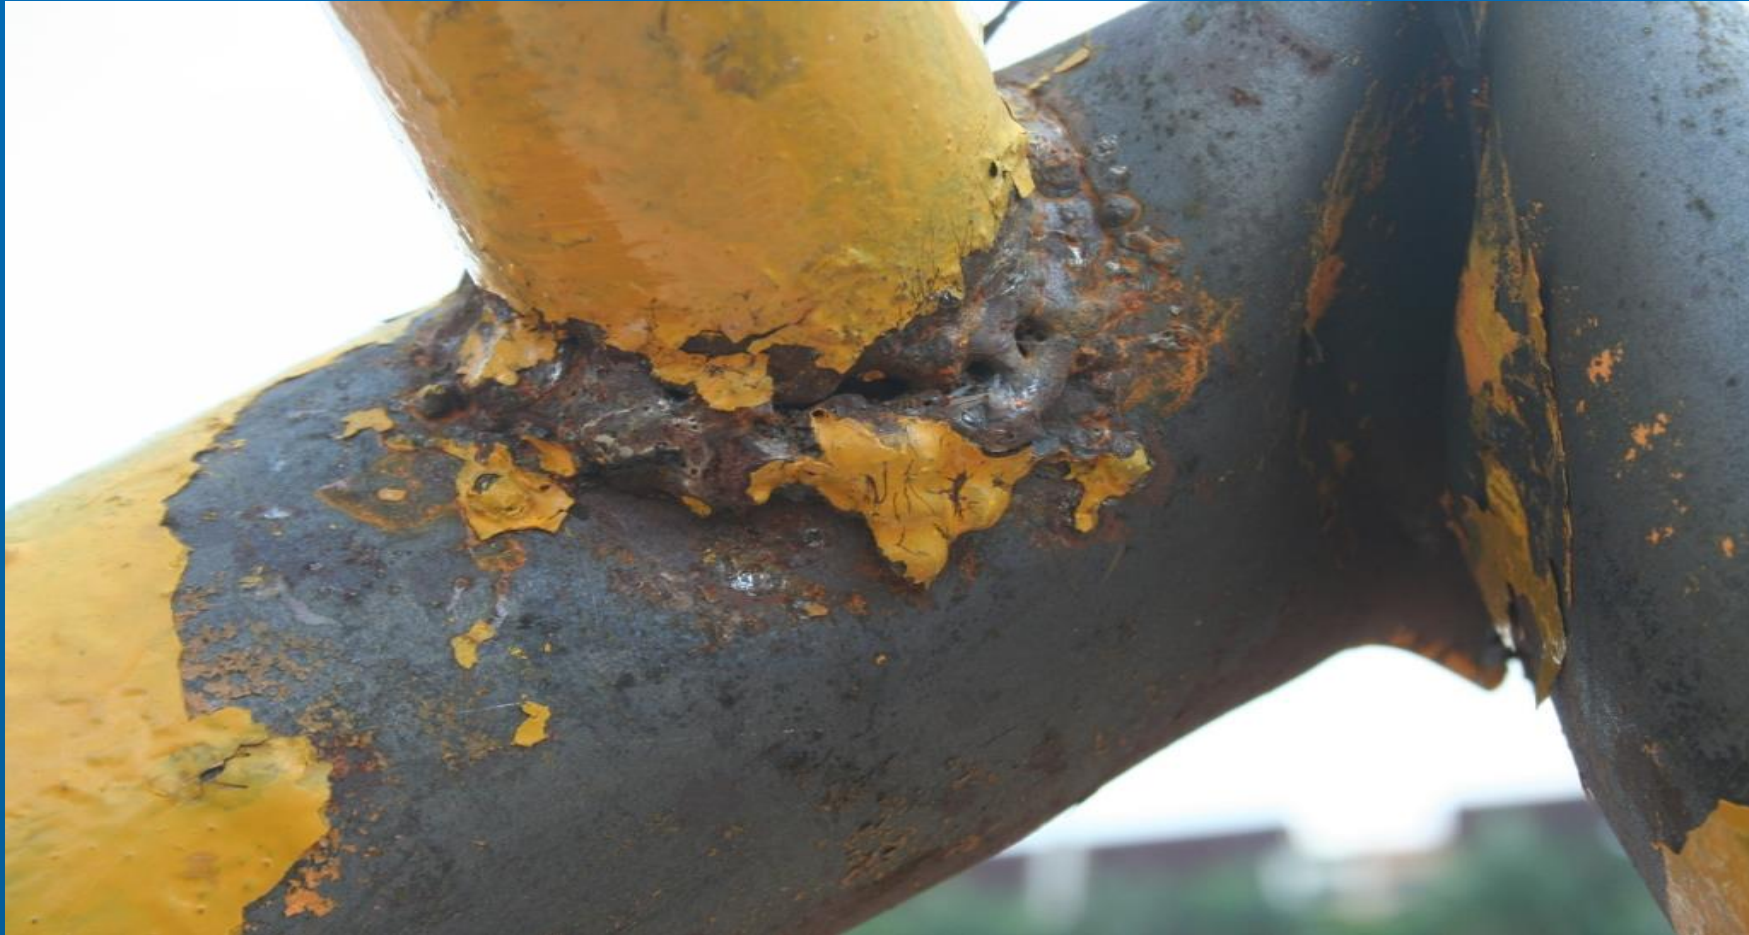
Keadaan kimpalan yang dapat diperhatikan pada  
sambungan bracing pada boom kren
