# HOISTING OPERATION

## – *LESSON LEARNED*

**SEMINAR KEBANGSAAN KESELAMATAN DAN  
KESIHATAN PEKERJAAN 2016**

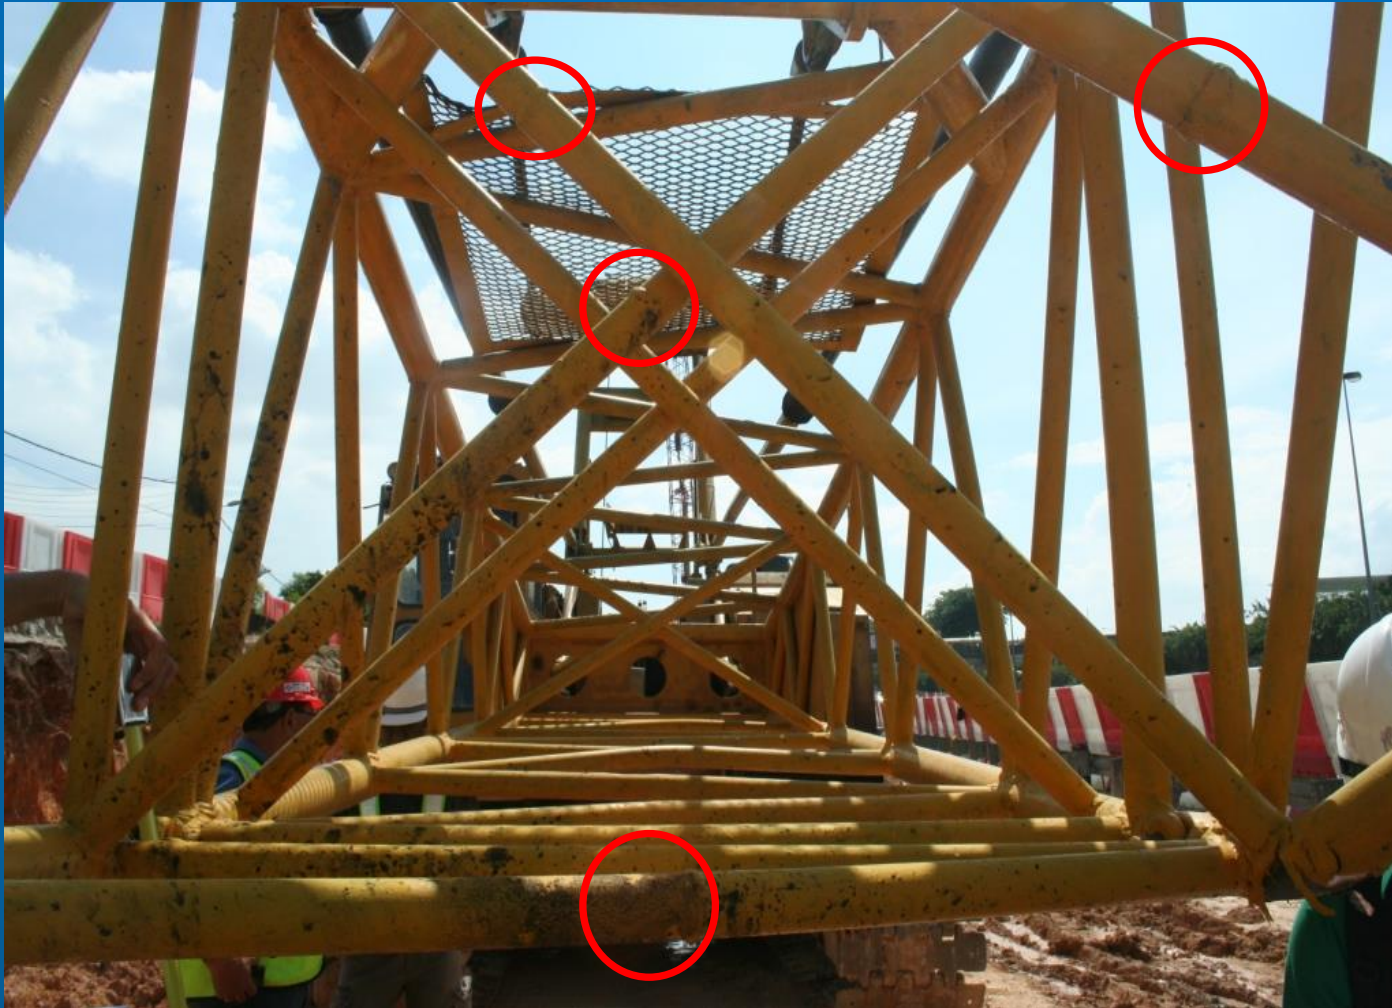
Beberapa lokasi kimpalan yang dijumpai pada bahagian  
bracing boom kren

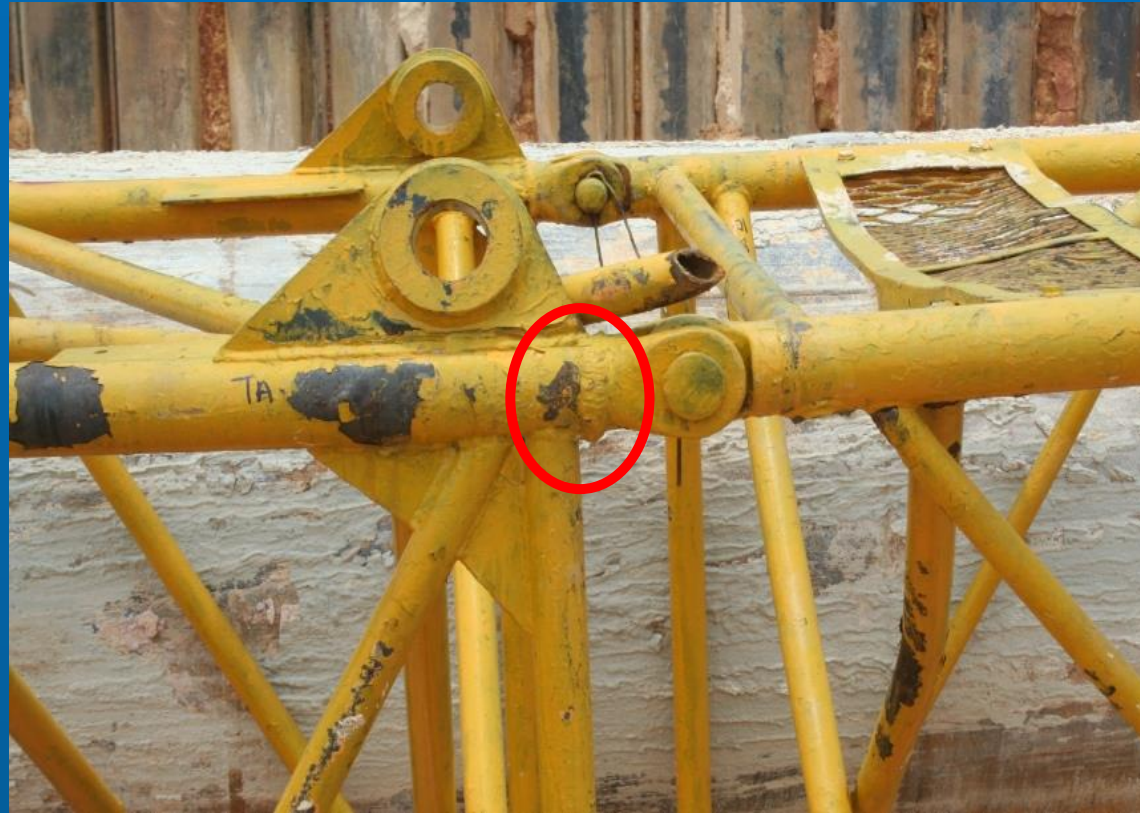
Perbezaan kimpalan yang dapat diperhatikan pada boom kren

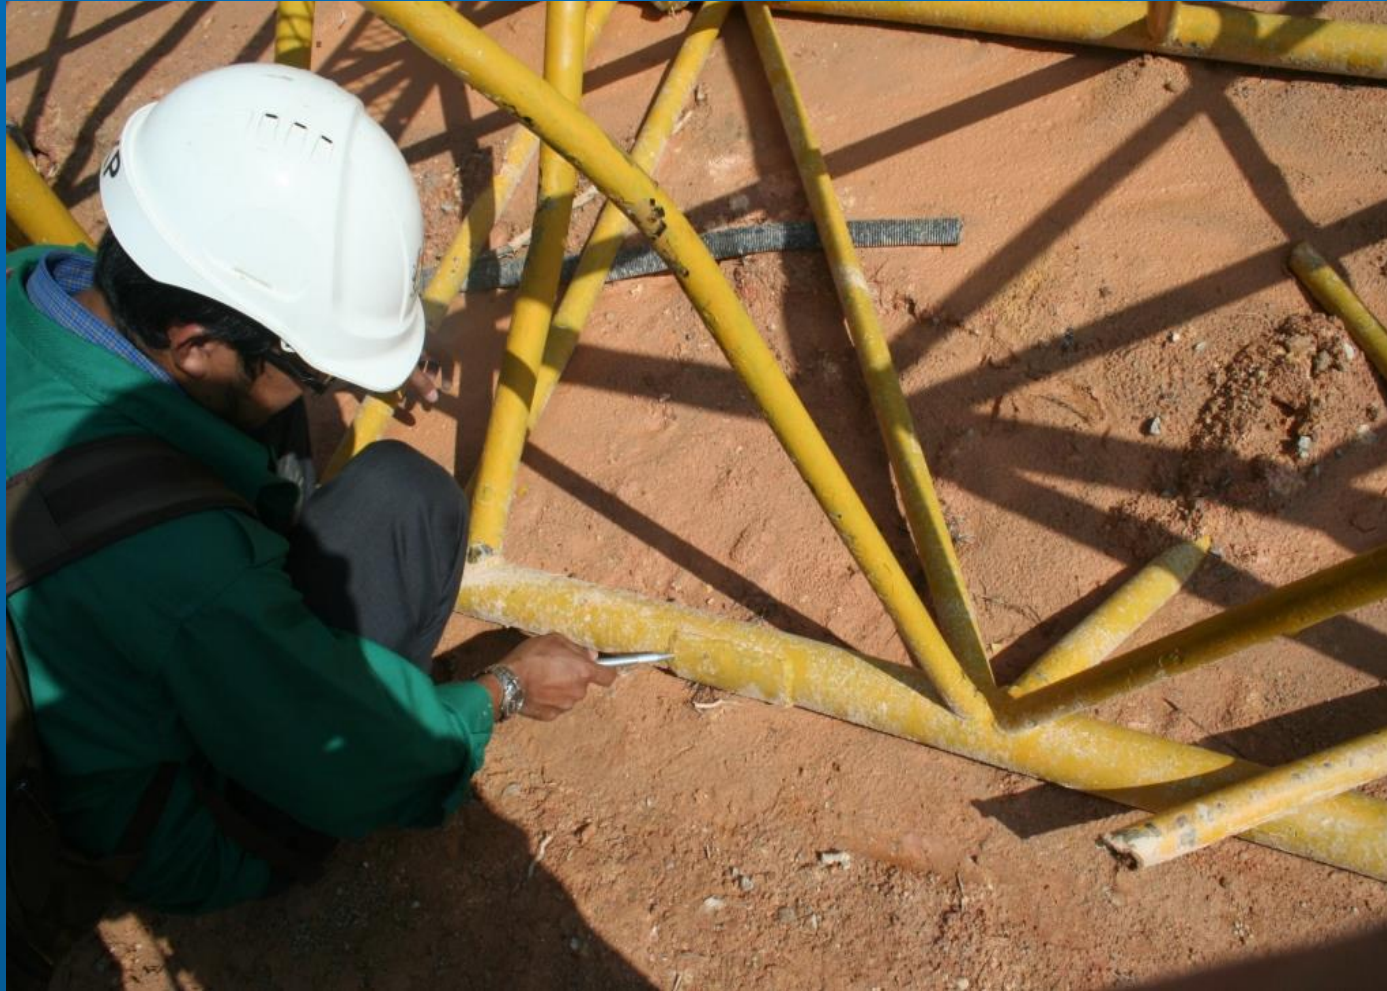
Reinforcement plate pada bahagian chord boom

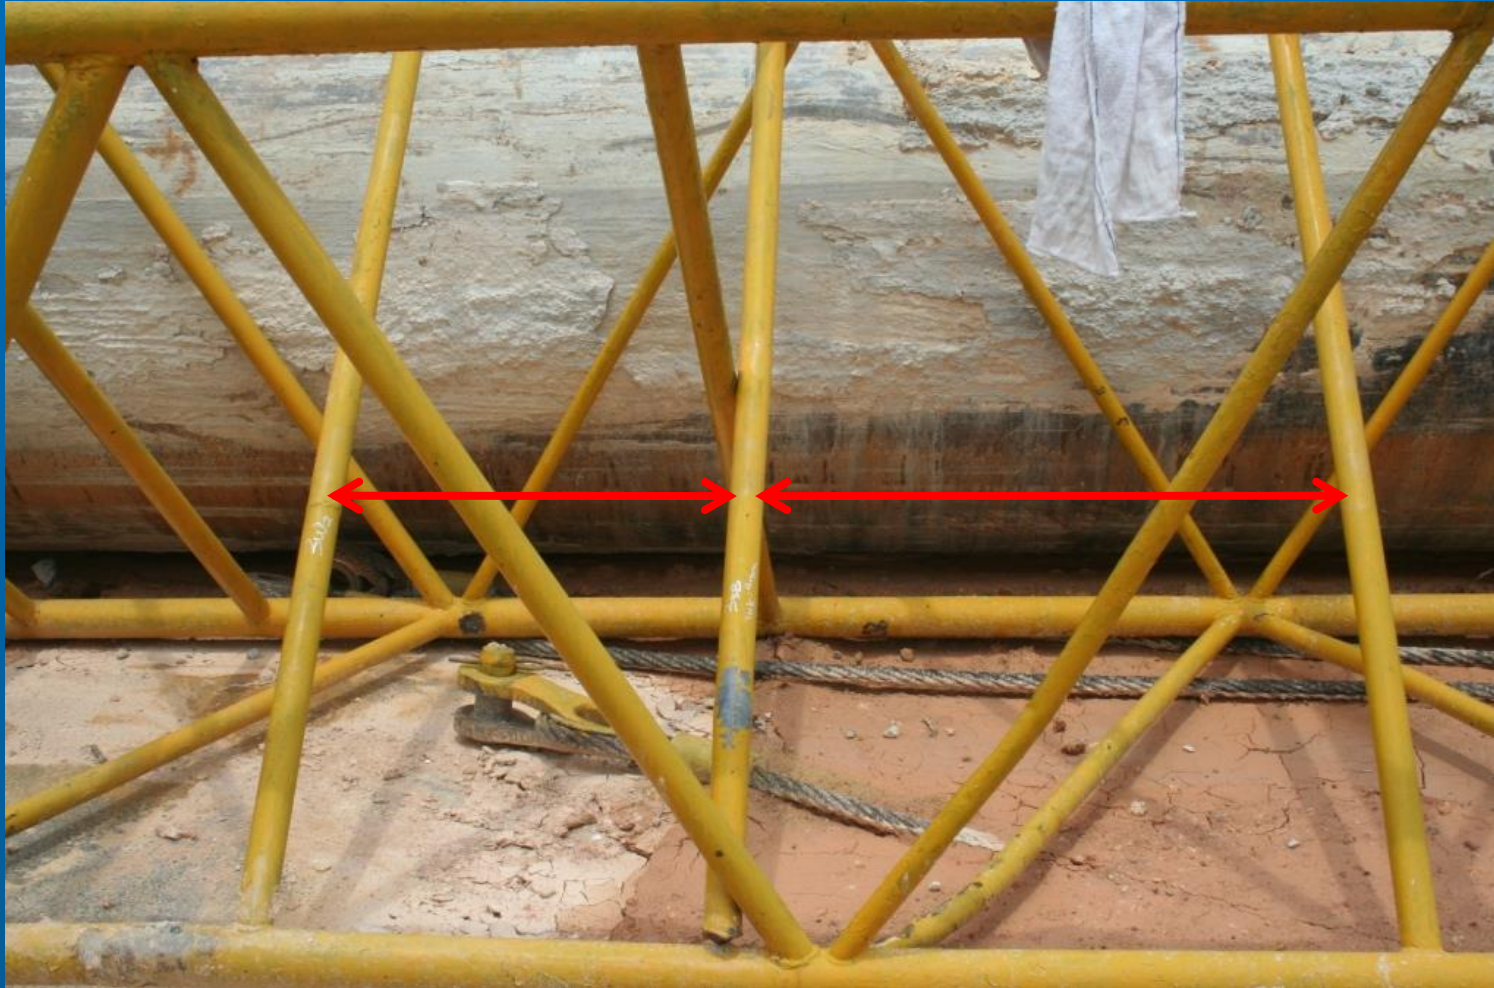
Susunan sambungan bracing pada boom kren yang tidak sekata

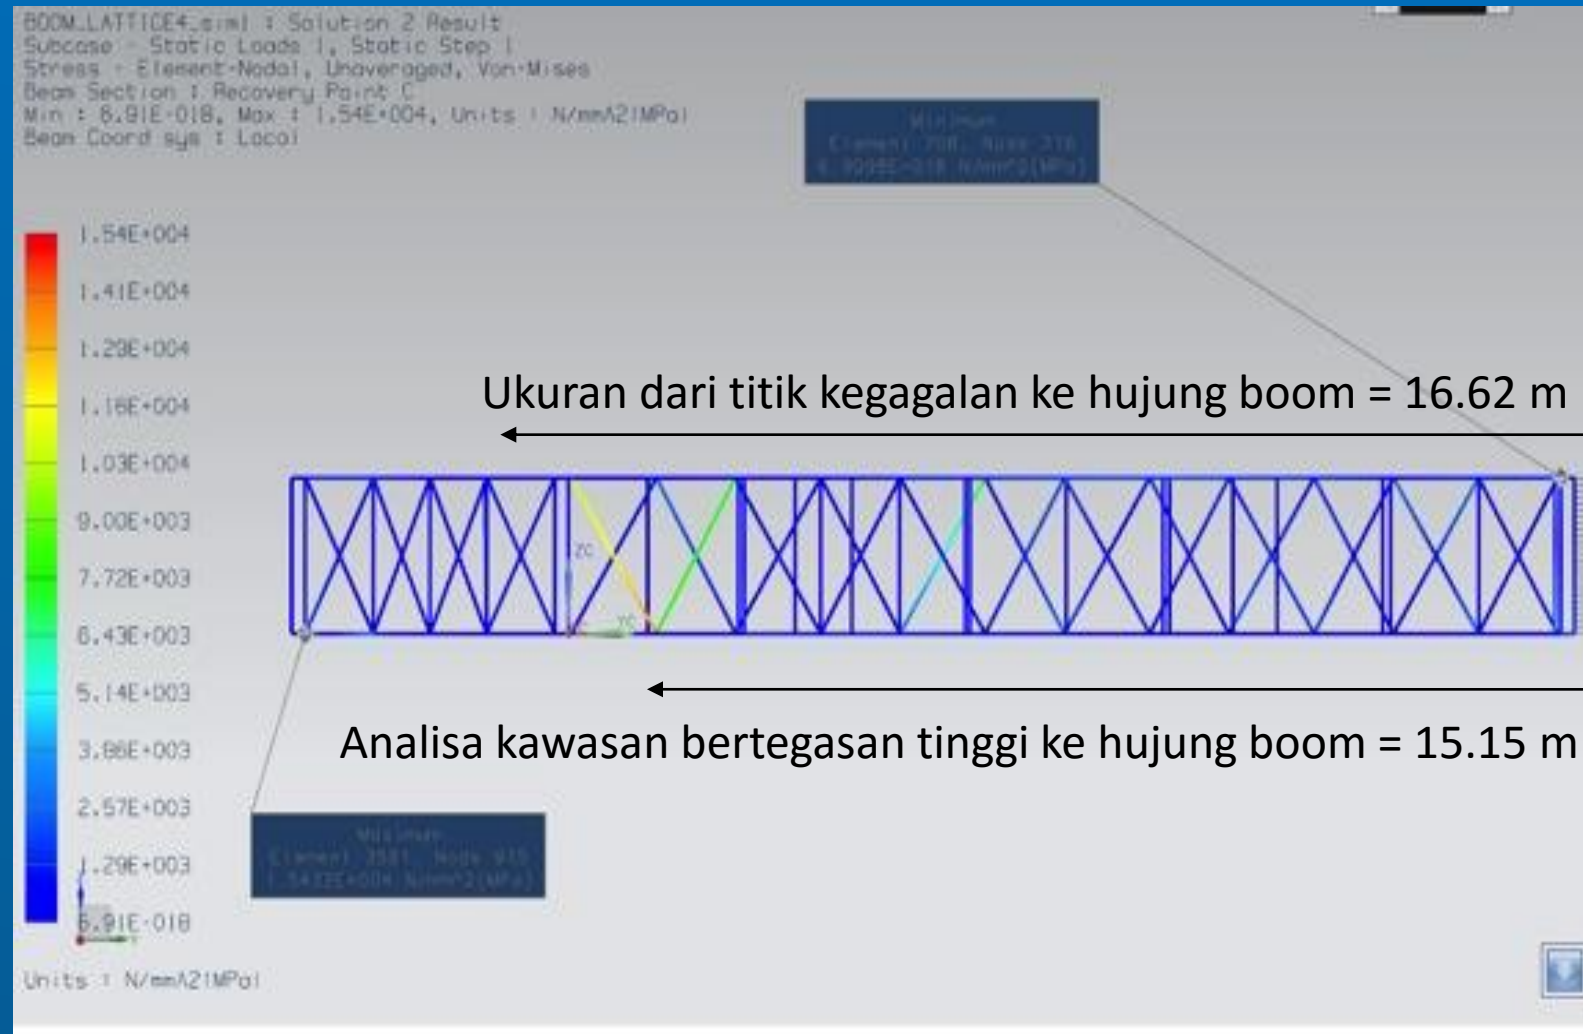
Perbezaan antara ukuran sebenar dan FEA adalah sebanyak 9 %.

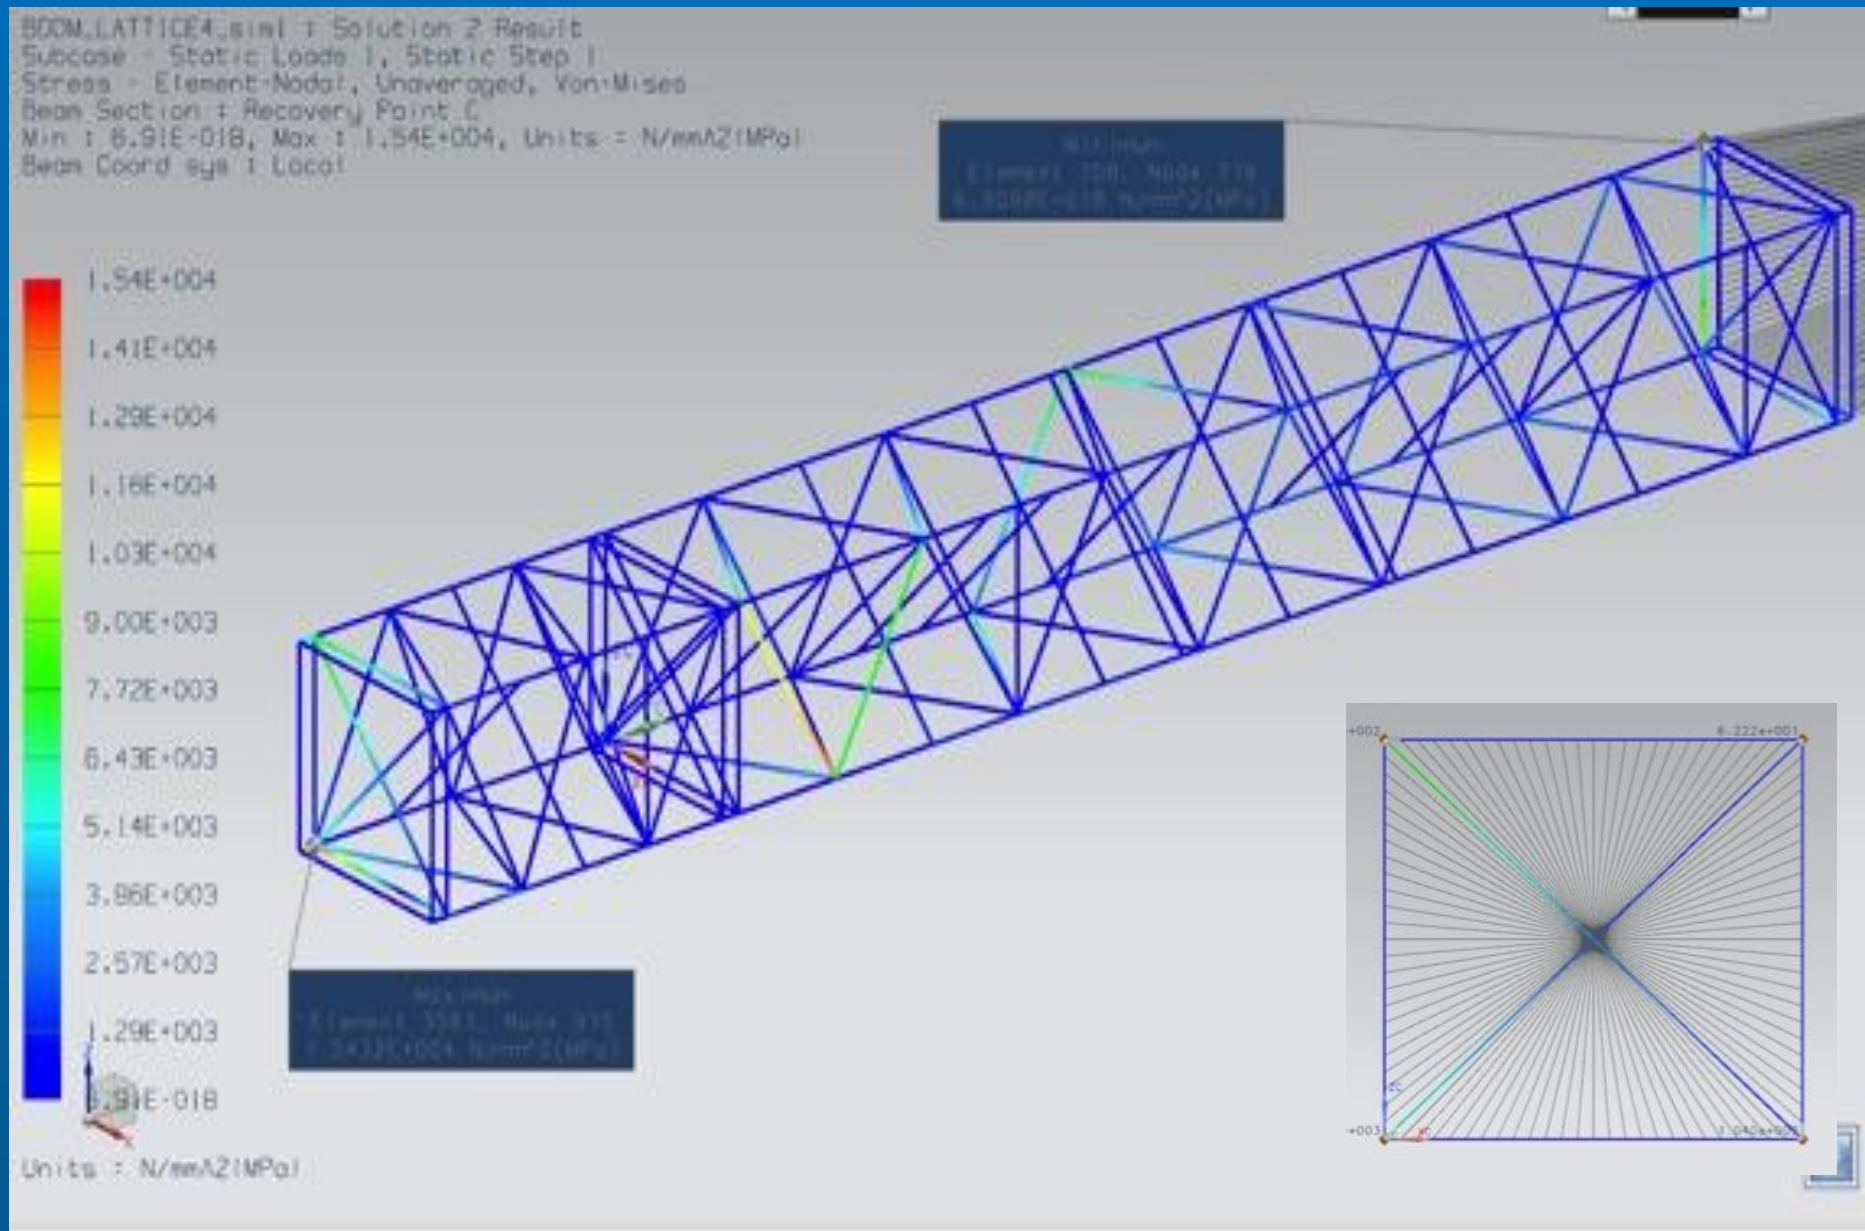
- ✓ Hasil keputusan FEA menunjukkan taburan tegasan yang wujud akibat **ketidak simetri struktur boom** telah menyebabkan tegasan yang tinggi wujud secara tidak sekata.
- ✓ Ini adalah antara penyumbang kepada kegagalan secara tidak simetri struktur boom tersebut.
- ✓ Ini berlaku disebabkan terdapat variasi ukuran (diameter serta ketebalan tiub komponen ) daripada pengukuran di tapak pada struktur komponen boom.

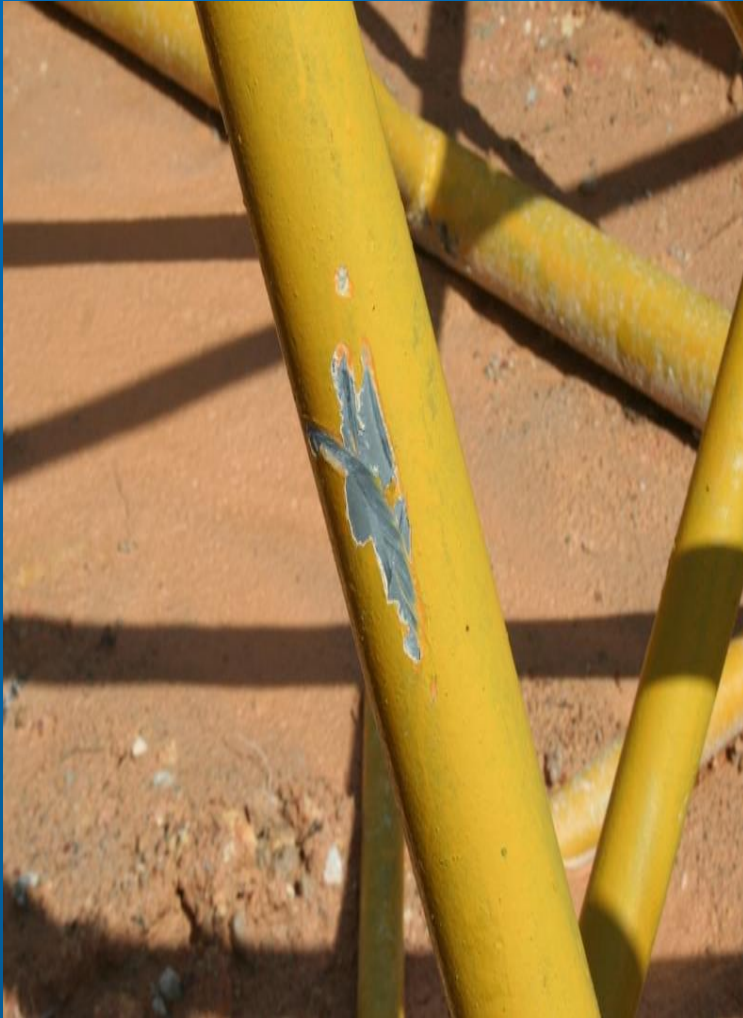
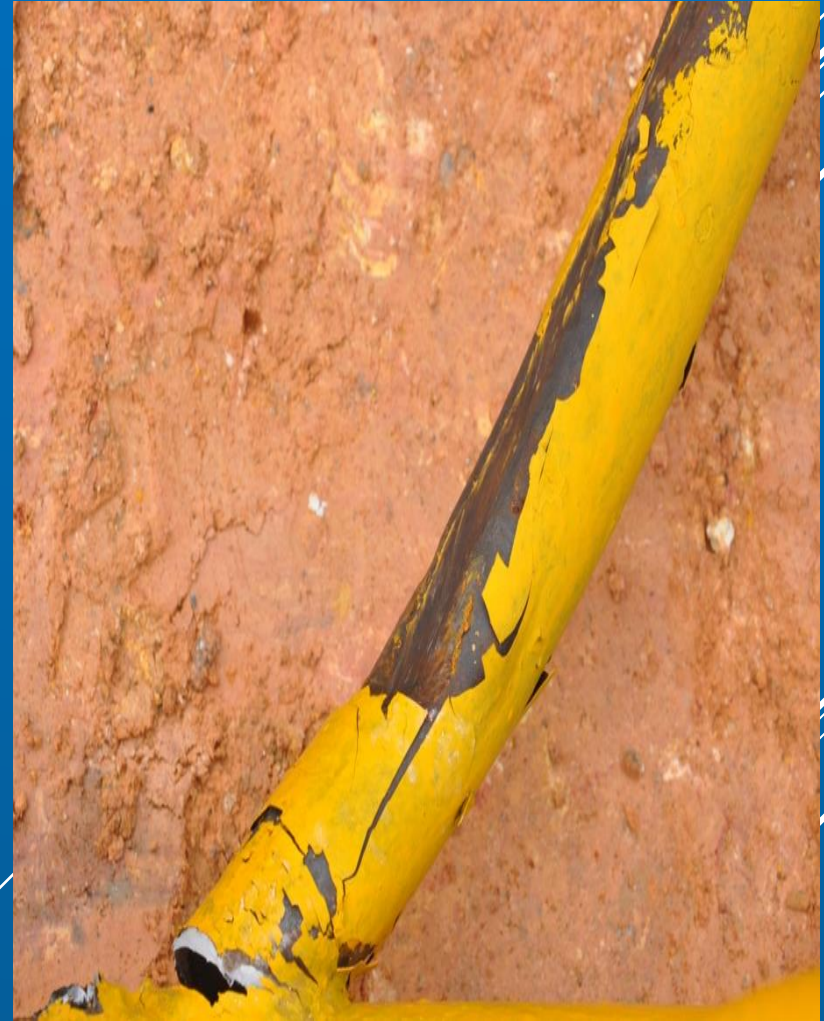
Material yang berlainan digunakan berdasarkan warna material yang berbeza

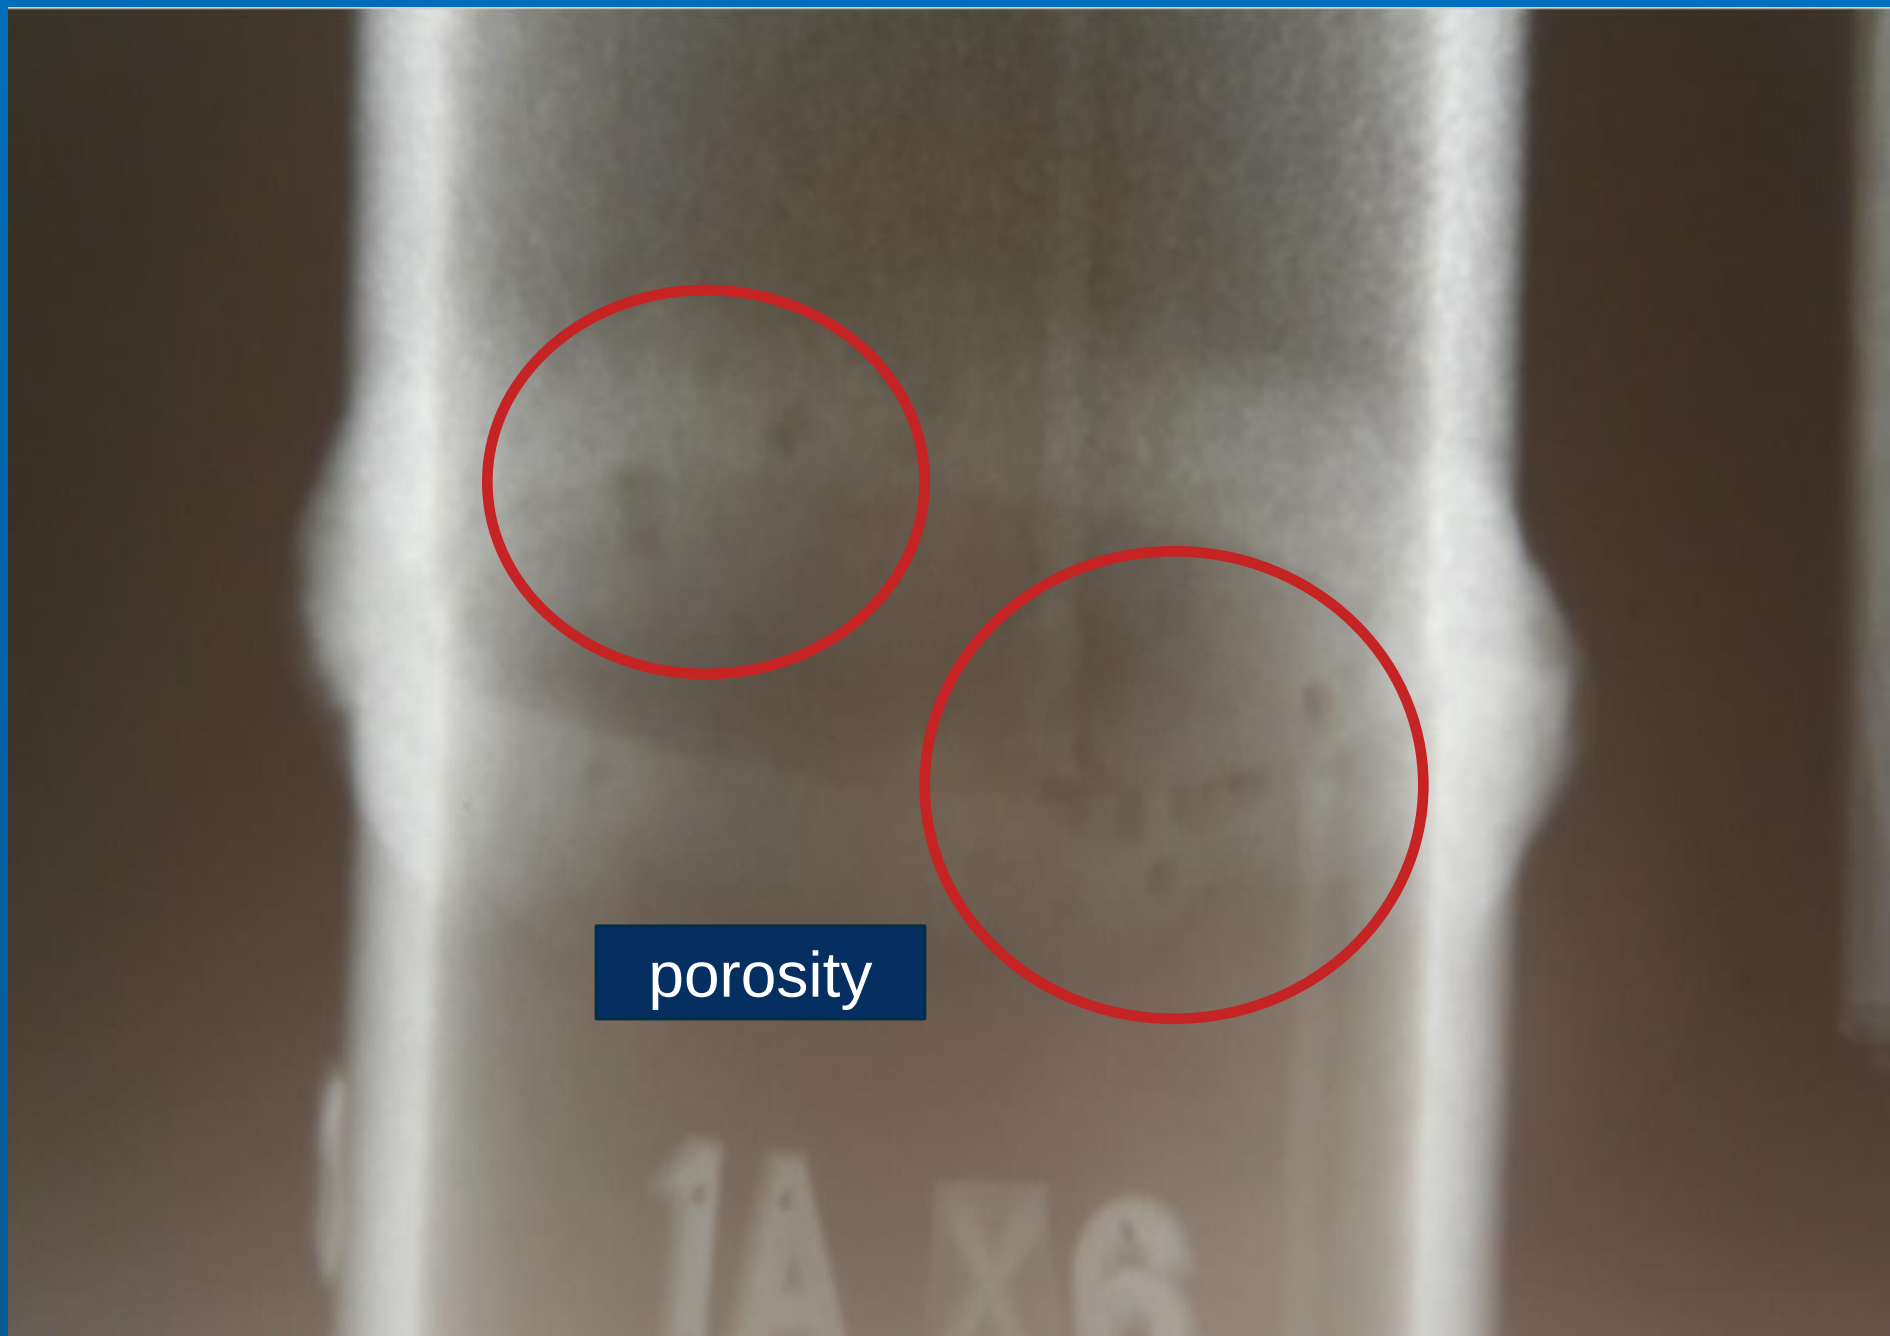
porosity

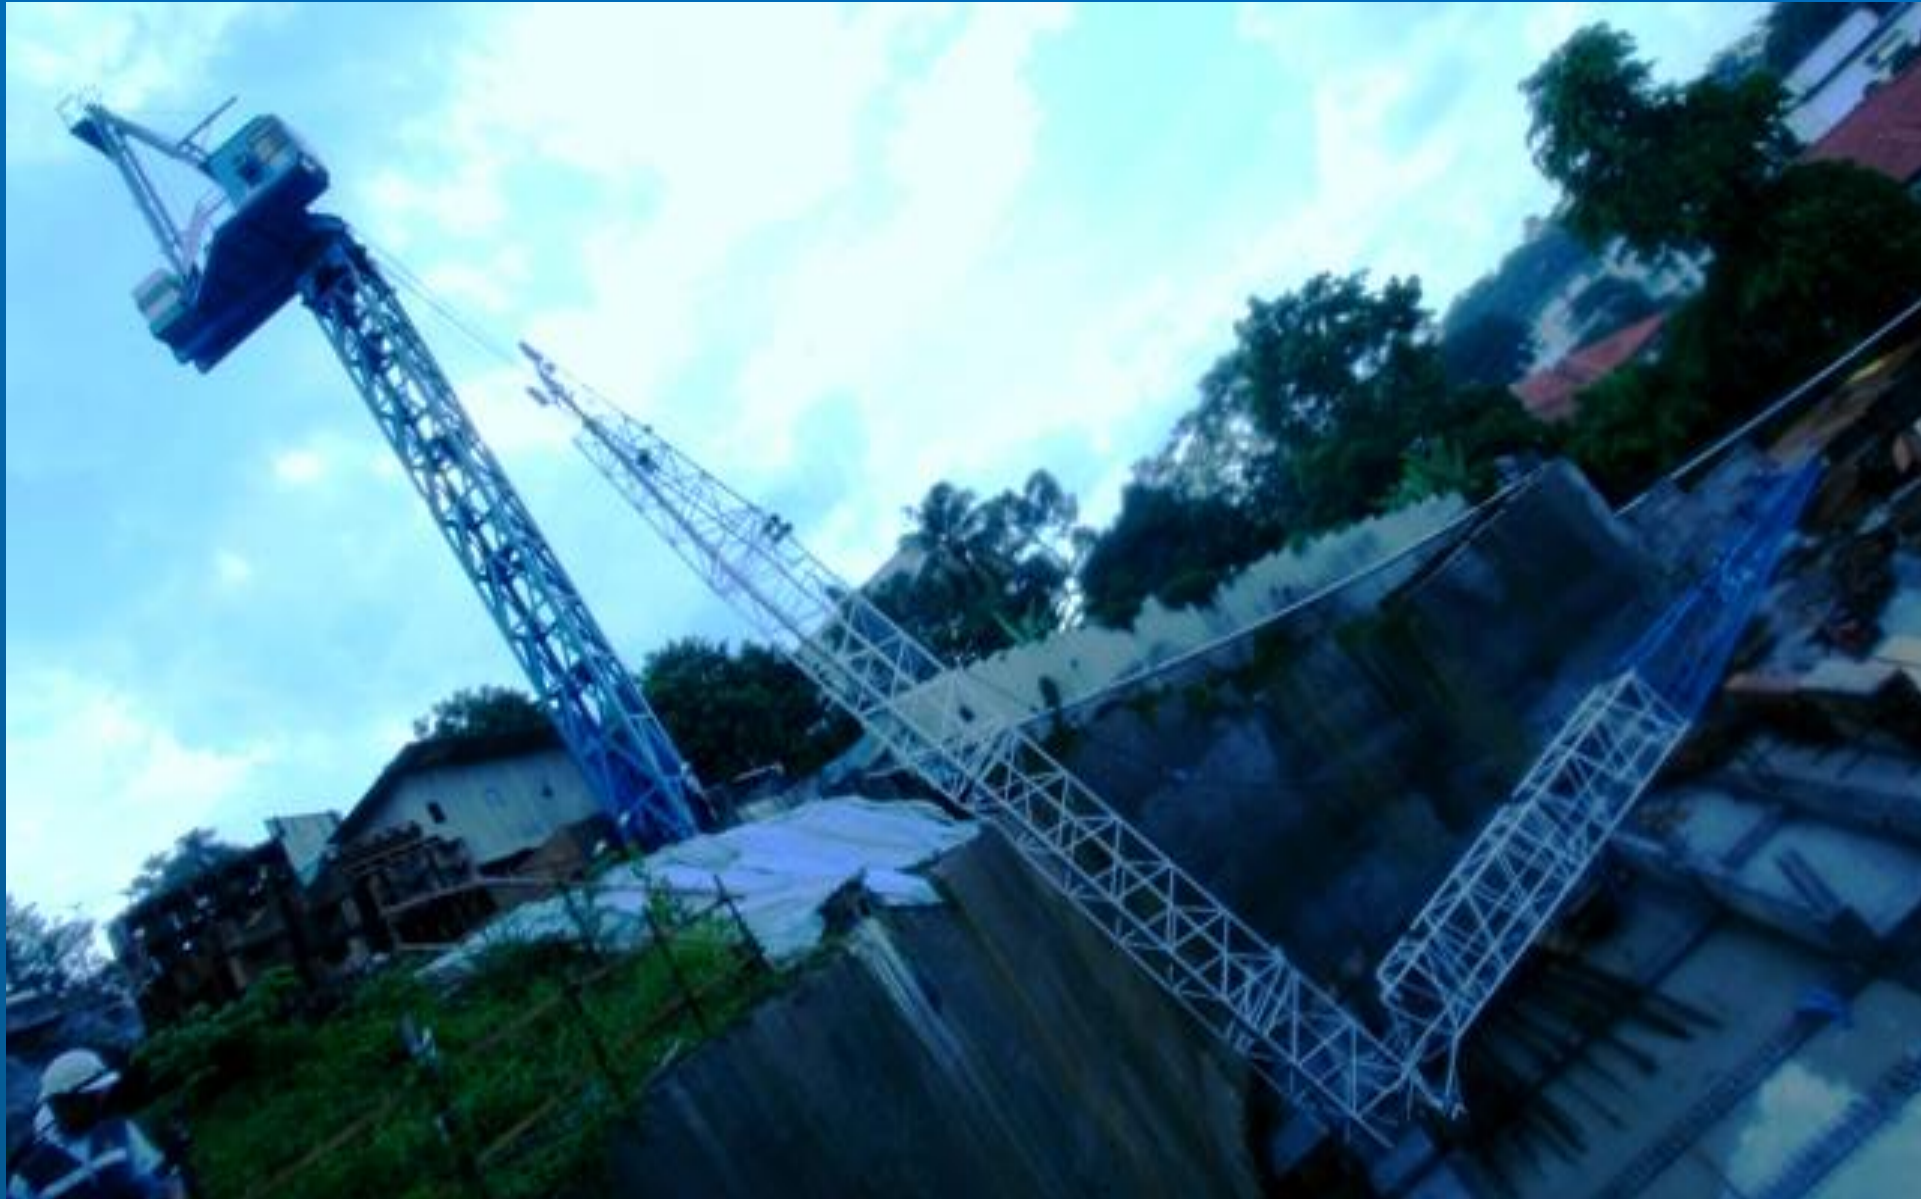
**Bahagian bum utama  
yang telah patah**

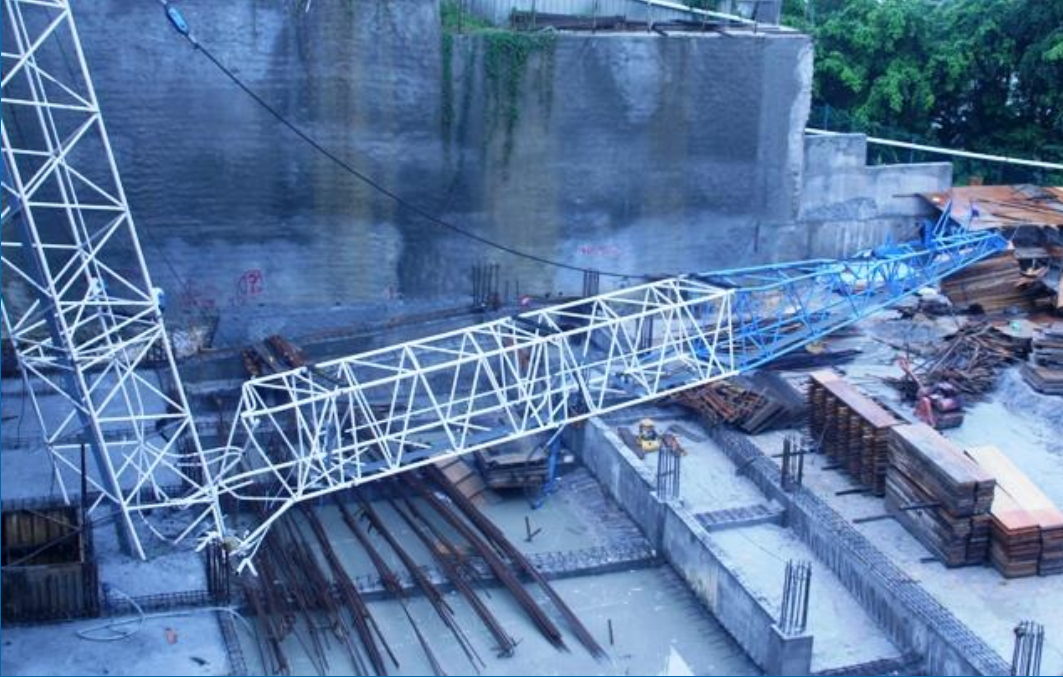
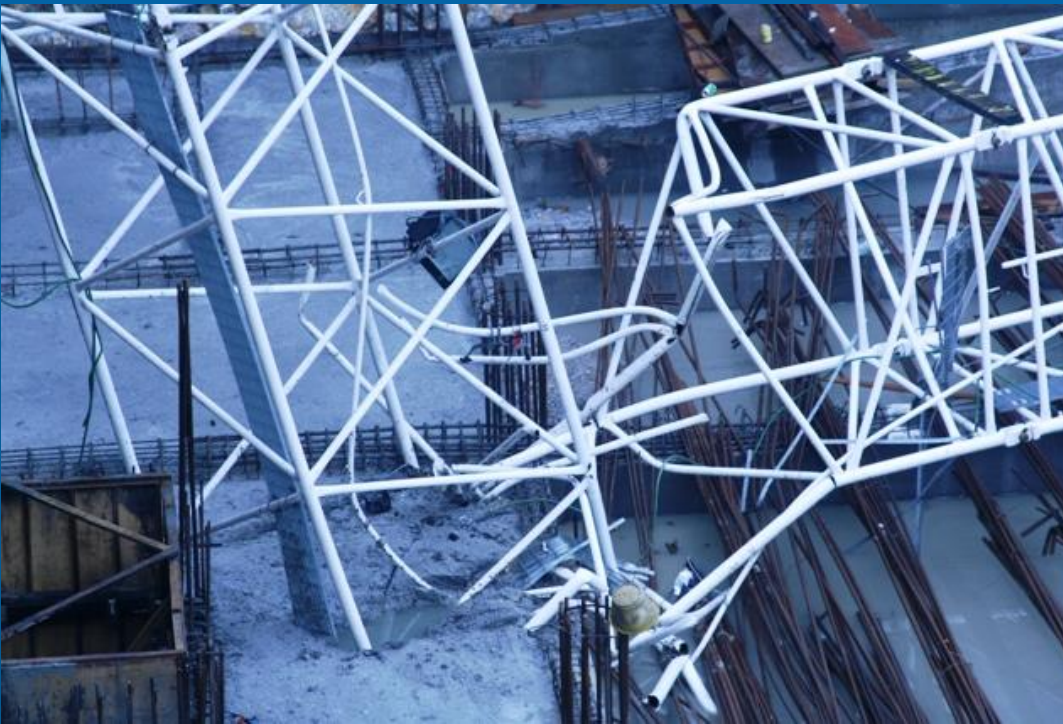
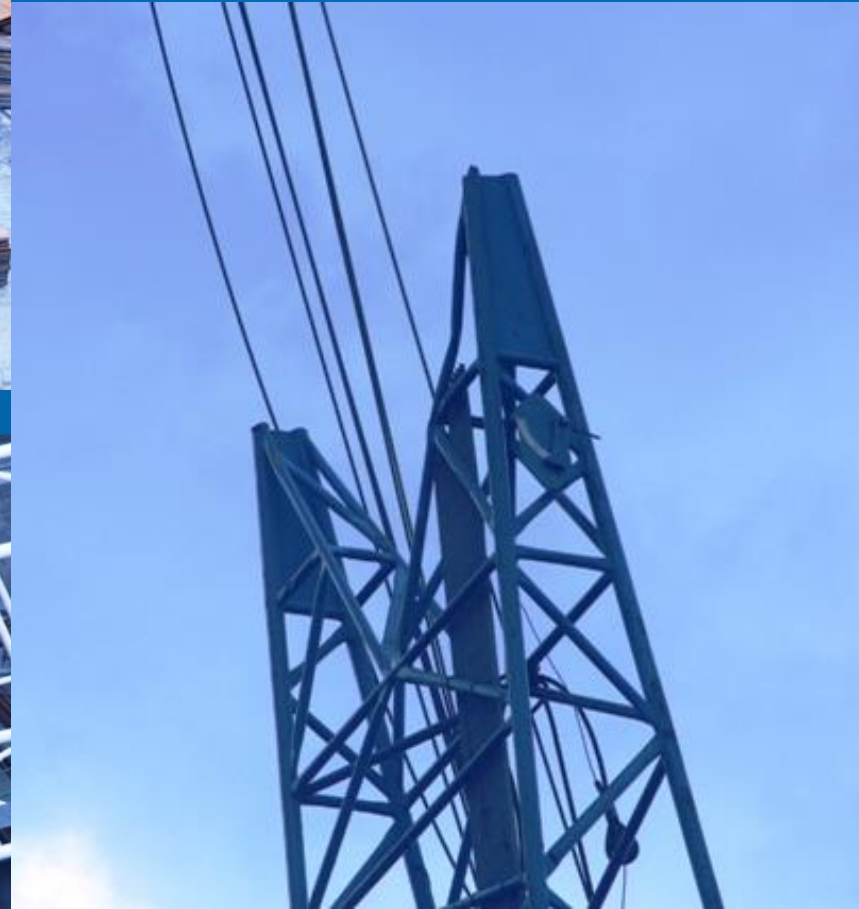
Bahagian *boom butt* telah patah  
pada sambungan kimpalan

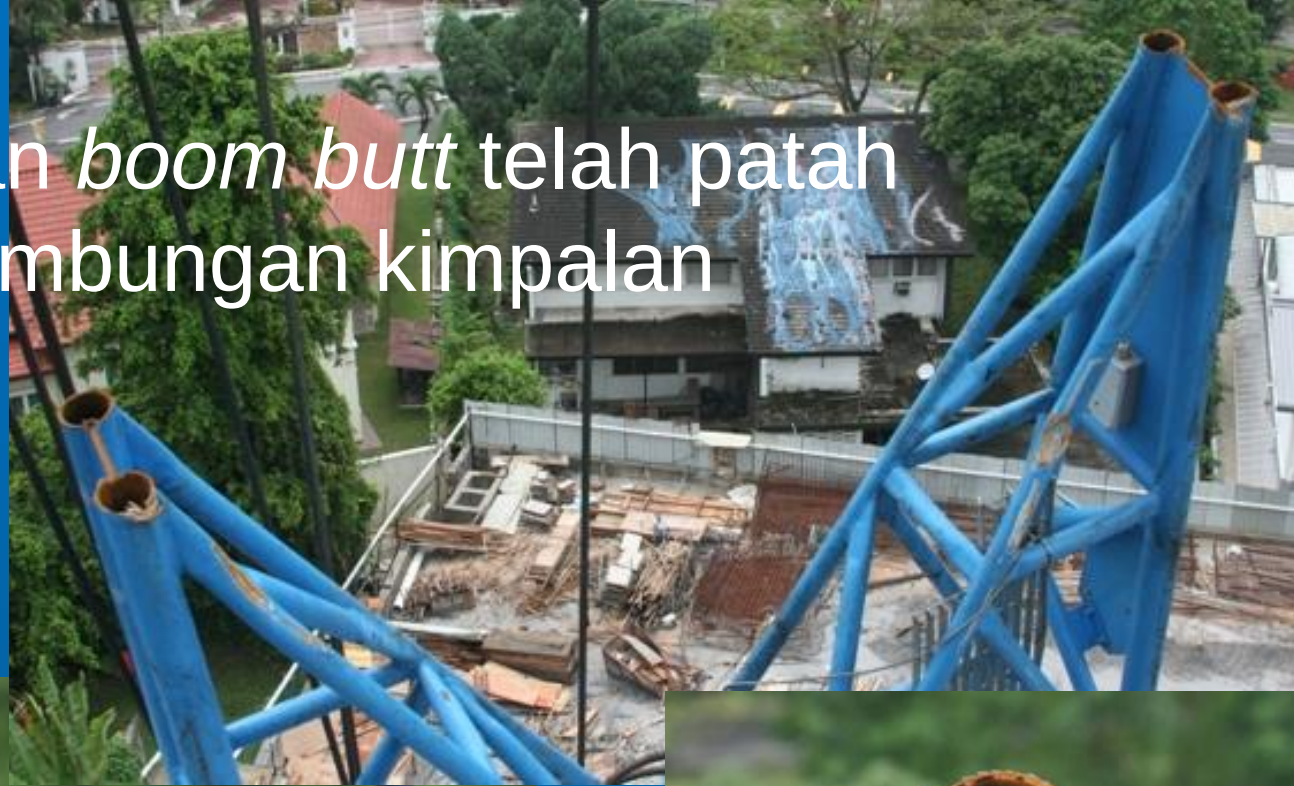
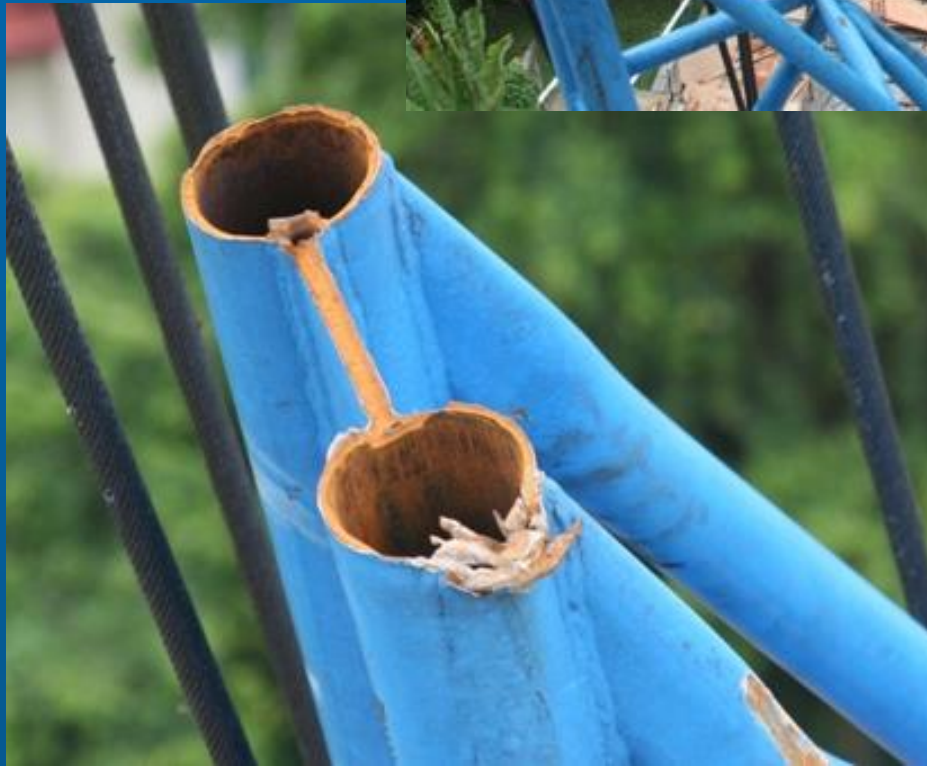
# BOOM BUT TELAH PATAH BERDEKATAN BAHAGIAN KIMPALAN

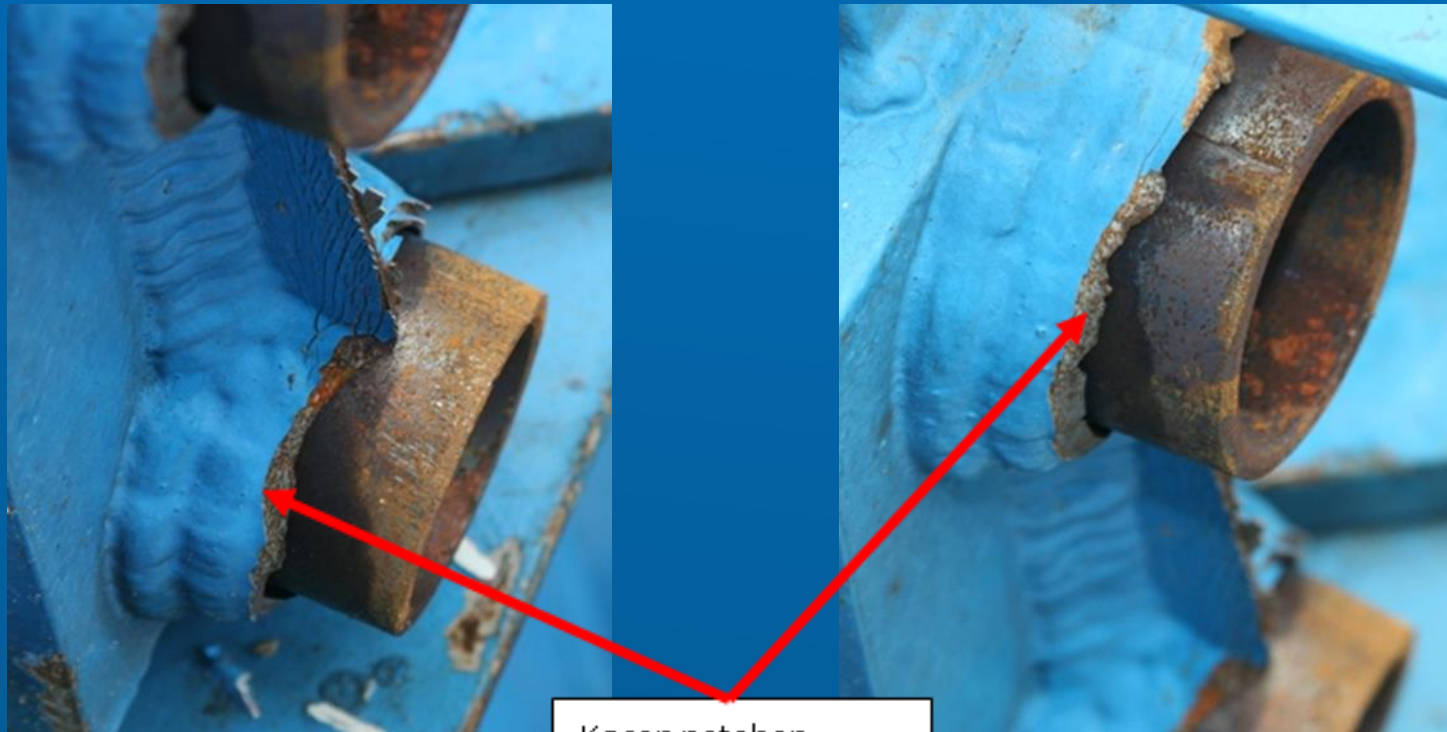
Kesan patahan  
brittle berhampiran  
welded part

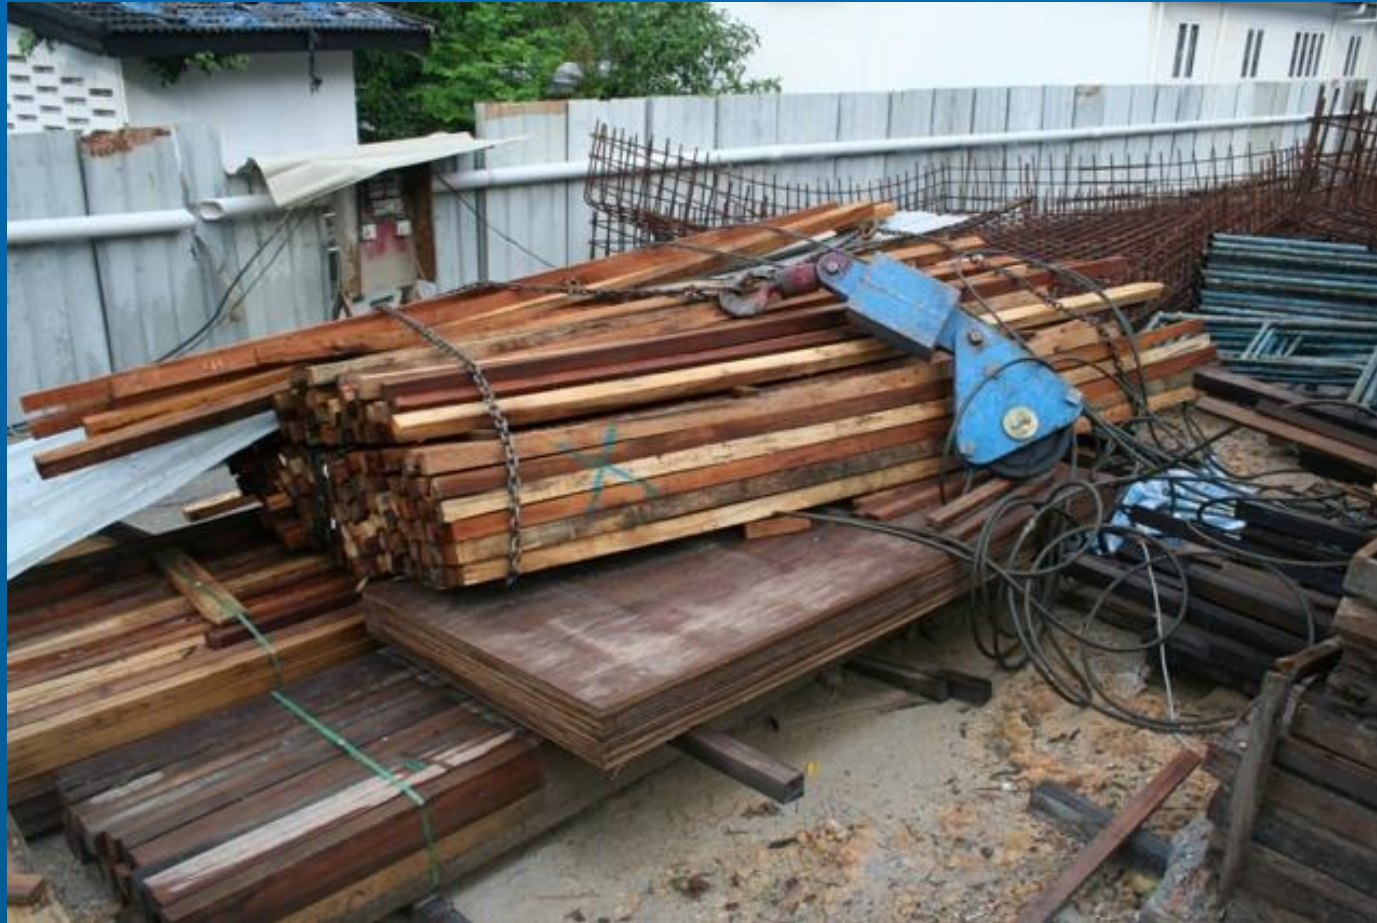
Bahagian talidawai  
*luffing* yang putus
