# HOISTING OPERATION

## – *LESSON LEARNED*

**SEMINAR KEBANGSAAN KESELAMATAN DAN  
KESIHATAN PEKERJAAN 2016**

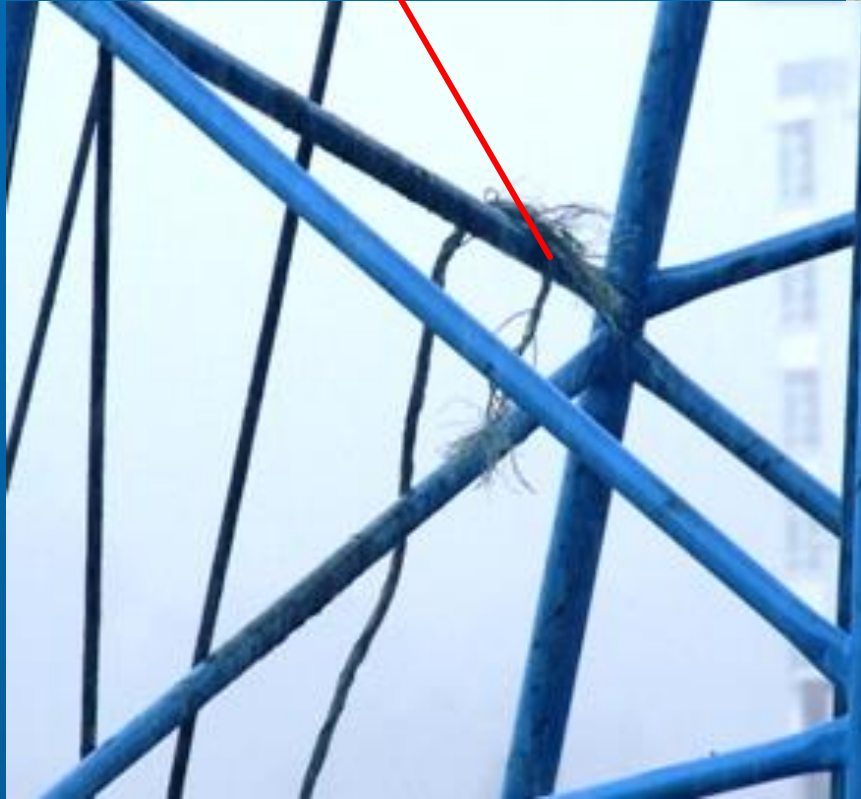
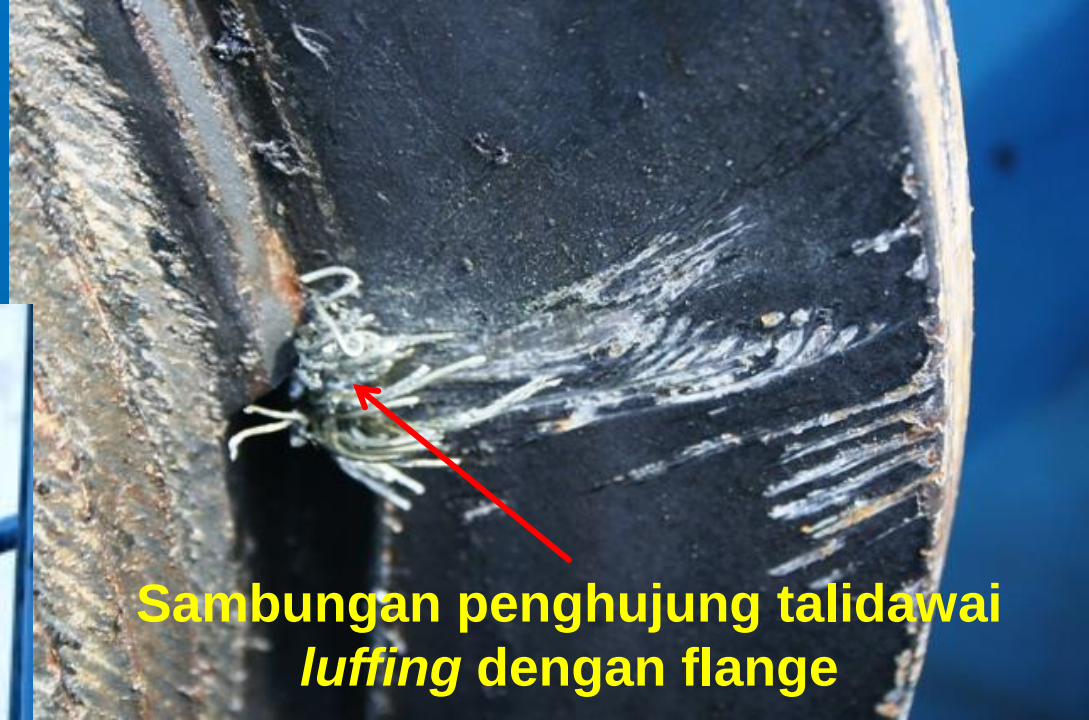
Sambungan penghujung talidawai  
*luffing* dengan flange

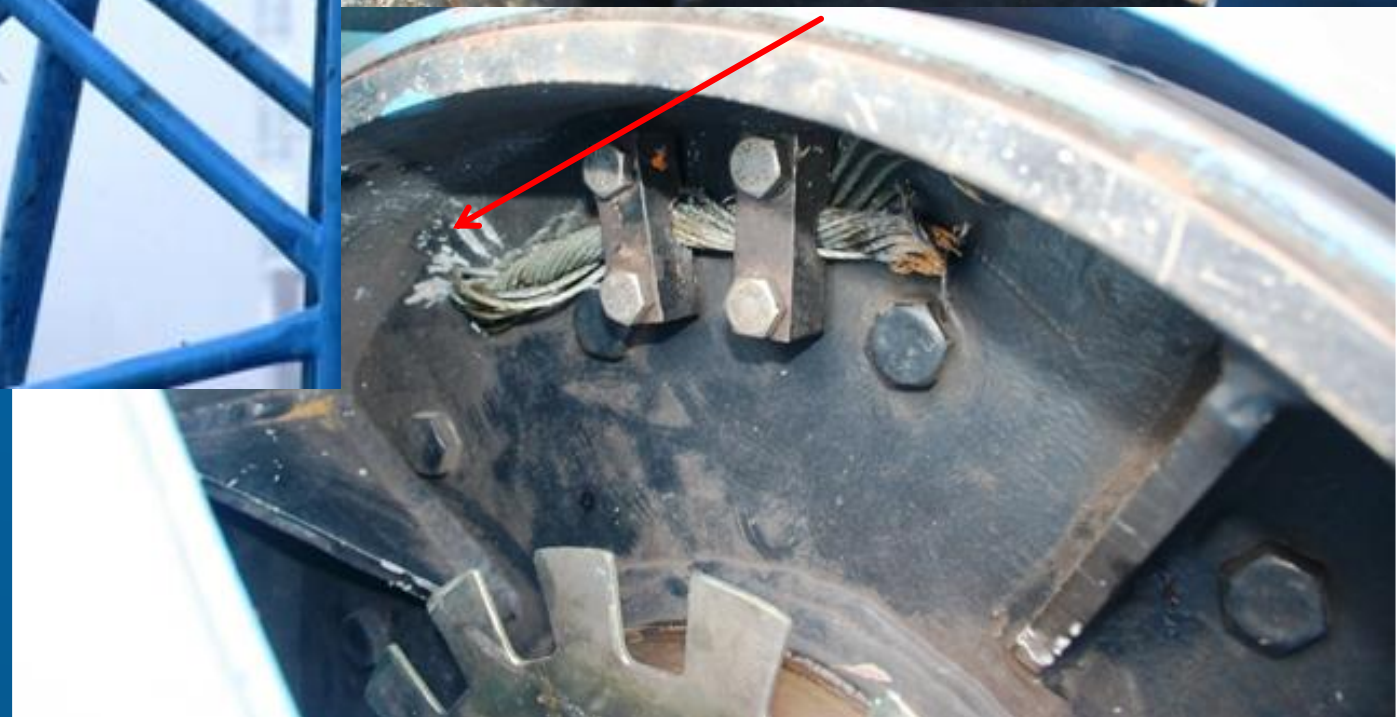
Kedudukan *luffing winch* telah *offset* daripada kedudukan asal

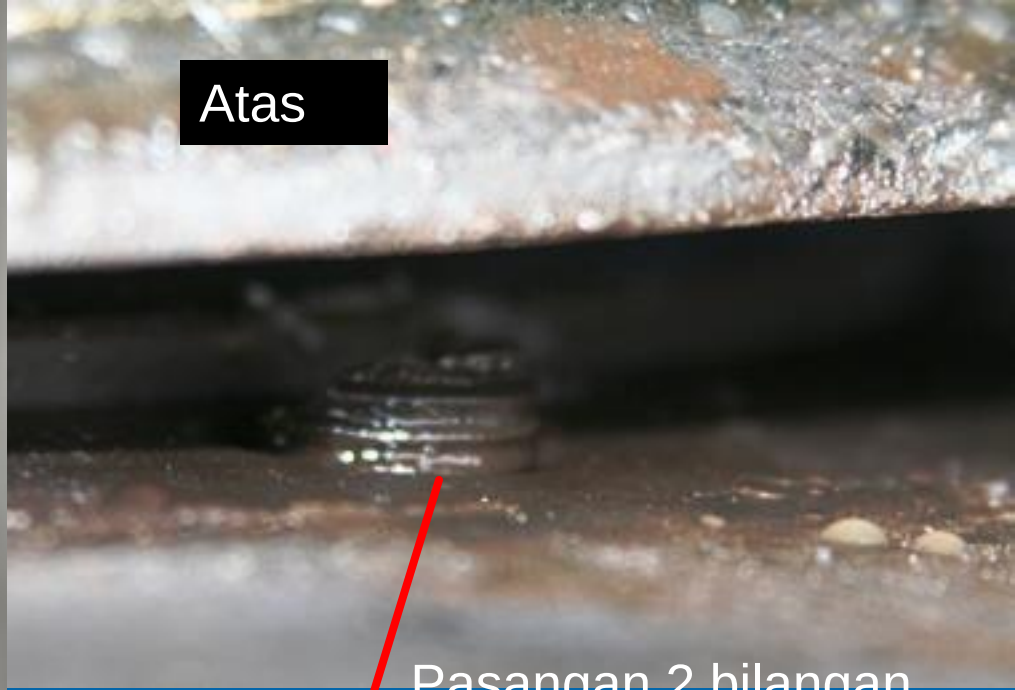
Pasangan 2 bilangan  
skru cap yang telah  
patah pada sambungan

- Telah berlaku kegagalan sambungan *screw cap* pada sistem *luffing drum*.
- Pemasangan *screw cap* yang menyokong penyambungan *drum drive* dan *flange* pada sistem *luffing* tidak mencukupi. Sepatutnya 12 *screw cap* perlu dipasang dalam sistem penyambungan ini tetapi didapati hanya 2 sahaja.
- Keadaan ini menyebabkan *drum drive* pada sistem *luffing* berada dalam keadaan yang tidak kukuh untuk menampung beban semasa pengoperasian kren tersebut. Sistem sokongannya (pemasangan *screw cap*) telah menjadi lemah.
- 2 *screw cap* yang terdapat padanya telah patah kerana kegagalan komponen *drum* dan sistem sokongannya menampung beban semasa kren beroperasi.
- Ini menyebabkan *luffing drum* terkeluar/terjatuh (off set) dari kedudukan asalnya

- Pemeriksaan kualiti dan keselamatan yang komprehensif dan terperinci ke atas jentera perlu dilakukan oleh syarikat dan orang yang kompeten semasa dan selepas pemasangan jentera disempurnakan.
- Aspek kawalan kualiti bagi pemasangan komponen jentera perlu dipertingkatkan dan diperkemaskan lagi oleh pihak pemasang jentera.
- Penyeliaan oleh orang yang kompeten perlu dilakukan semasa kerja-kerja *refurbishment* keatas jentera dan penyelia atau pihak atasan perlu membuat verifikasi setelah kerja-kerja pemasangan semula disiapkan.
- Pemantauan yang berkesan perlu dilakukan semasa kerja-kerja pemasangan komponen-komponen jentera. Ini bagi memastikan pemasangan jentera adalah amat sempurna dan berkualiti.
- Pemasangan komponen-komponen jentera perlu dilakukan oleh pekerja yang terlatih dan berpengalaman.

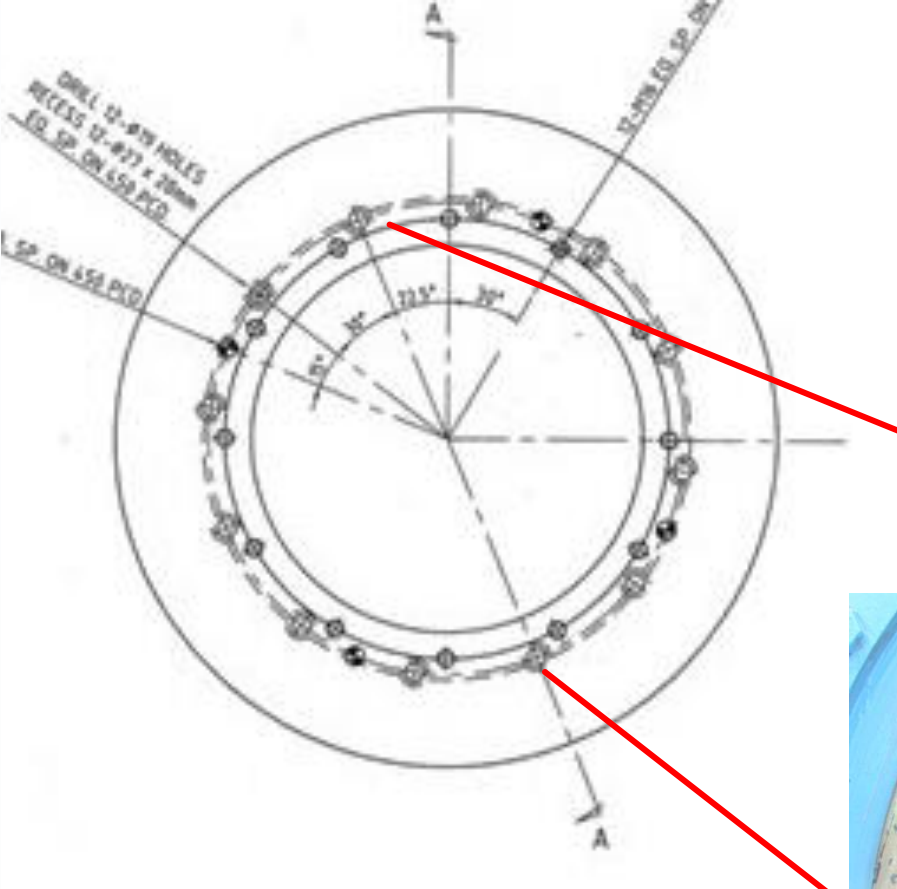
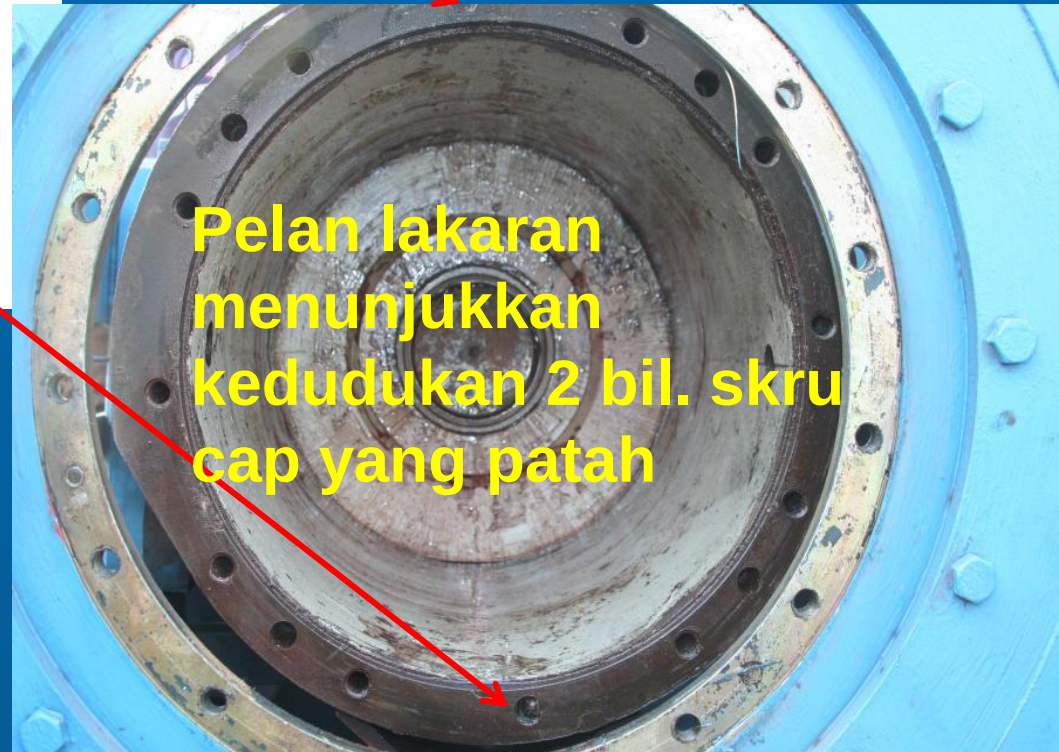
Pelan lakaran  
menunjukkan  
kedudukan 2 bil. skru  
cap yang patah
