SAFETY ALERT

KEGAGALAN KREN MENARA LUF

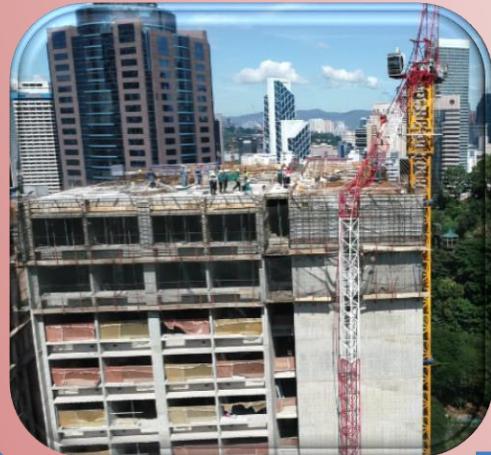
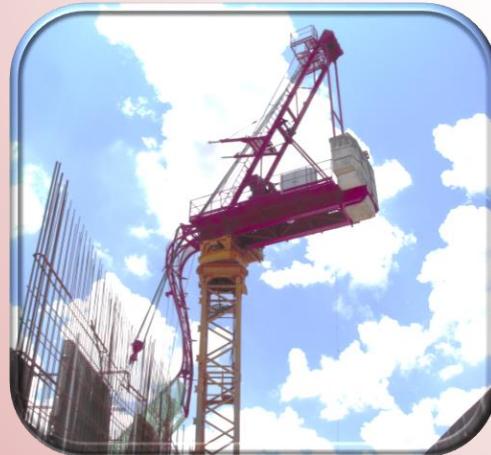
Dua (2) kejadian jib kren menara jenis luf tumbang telah berlaku dalam tempoh Januari – Mac 2019. Kejadian berlaku sewaktu aktiviti mengangkat sedang dijalankan. Kejadian berbahaya ini telah mengakibatkan struktur jib kren tersebut rosak dan tidak melibatkan kemalangan nyawa dan kecederaan.

Kren hendaklah dioperasi dalam keadaan selamat dan mengikut manual operasi yang ditetapkan.

Periksa sistem kren seperti sistem brek, sistem angkat, peranti keselamatan pada sebelum, semasa dan selepas operasi kren.

Penyenggaraan ke atas kren oleh firma kompeten dan orang kompeten hendaklah dijalankan mengikut jadual yang ditetapkan oleh pembuat dan standard.
