SAFETY ALERT

BUM KREN MENARA TUMBANG

JKKP/DOSH

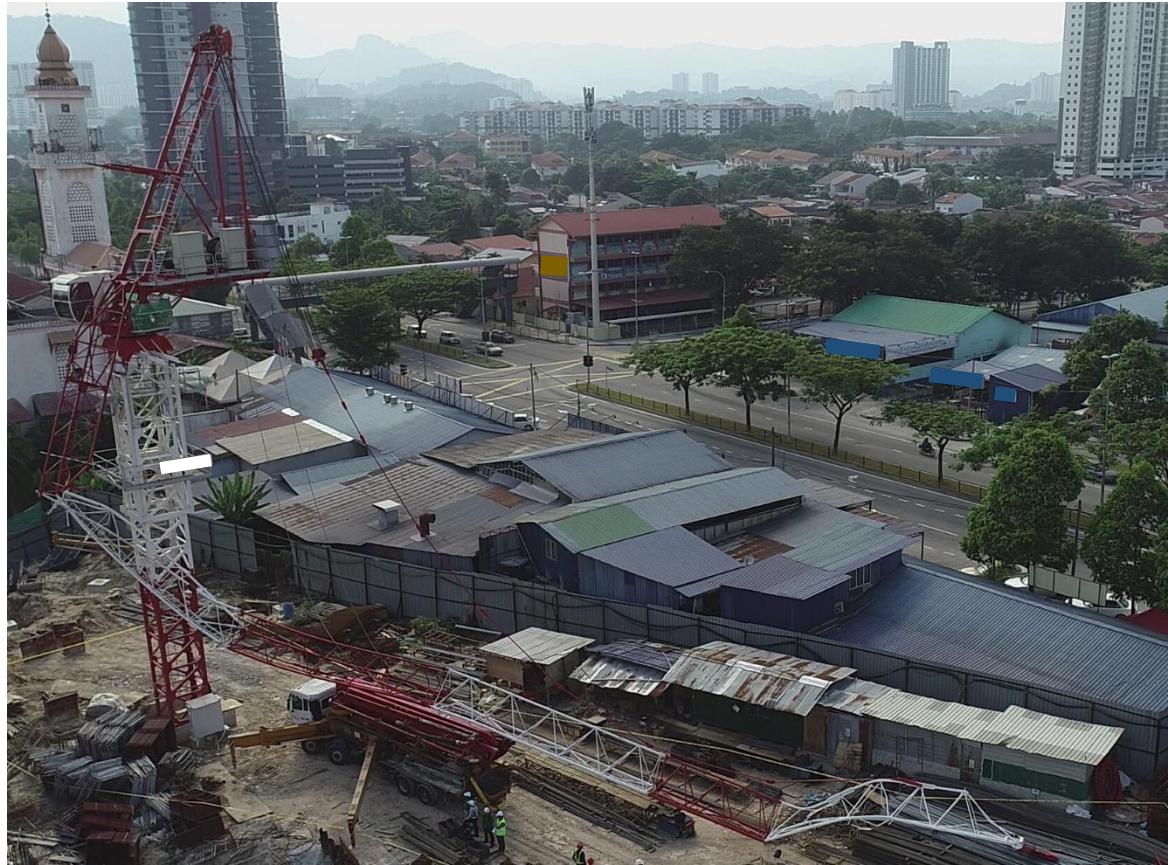
Kejadian bum kren menara tumbang yang berlaku dalam tapak pembinaan di kawasan Lembah Klang telah mengakibatkan kerosakan teruk pada komponen bum tersebut. Kerosakan juga berlaku pada jentera pam konkrit yang berada berdekatan. Tiada kecederaan dan kemalangan jiwa dilaporkan membabitkan kejadian tersebut.

- i. Pemilik kren menara haruslah memastikan pemeriksaan awal pra-penghantaran kren menara telah dilakukan di kilang oleh pemeriksa yang kompeten sebelum dihantar ke tempat kerja.

- ii. Pemilik harus memastikan laporan berkaitan pemeriksaan awal pra-penghantaran telah disahkan oleh pemeriksa yang kompeten dan dokumen untuk diperiksa oleh pemilik sebelum pemasangan kren menara adalah : (a) laporan mengenai pengesahan pra-penghantaran; dan (b) laporan pemeriksaan pra penghantaran

- iii. Juruteknik yang membuat pemeriksaan dan penyenggaraan haruslah merekod dengan baik kerja-kerja yang telah dijalankan dan penemuan yang didapati.

- iv. Selain untuk pemeriksaan mingguan oleh juruteknik, pemeriksaan dan penyelenggaraan ke menara kren hendaklah dijalankan sekurang-kurangnya sekali dalam sebulan oleh orang yang kompeten.

- v. Peralatan / komponen mengangkat perlu diperiksa dengan teliti pada sela masa yang ditetapkan oleh orang yang kompeten.
- vi. Operasi mengangkat haruslah dirancang dengan teliti dan diselia dengan betul.
