SAFETY ALERT

JKKP/DOSH

KEGAGALAN KREN MENARA LUFFING

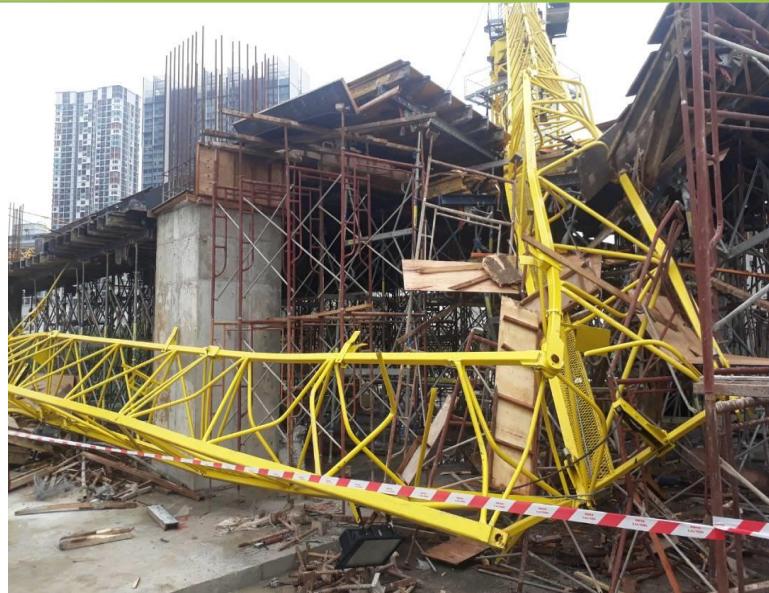
Satu kemalangan telah berlaku melibatkan kren menara jenis luffing di dalam tapak pembinaan dimana struktur boom kren telah jatuh dan patah. Lalu menghempap empat orang pekerja yang melakukan kerja-kerja pemasangan *formwork* di aras 1. Ketika itu kren sedang bergerak tanpa mengangkat sebarang beban. Kejadian berlaku lebih kurang jam 10.40 pagi, menyebabkan 1 orang pekerja maut dan 3 orang pekerja cedera.

- a.pemeriksaan dan penyenggaraan berkala pada struktur mast dan boom kren hendaklah dijalankan mengikut manual kren.
- b.pihek kontraktor / OYB kren hendaklah menjalankan HIRARC bagi kenalpasti potensi bahaya yang mungkin wujud daripada aktiviti-aktiviti kerja di tapak pembinaan.
- c.pihek kontraktor / OYB kren hendaklah pastikan komponen dan peranti keselamatan jentera berfungsi dengan baik.
- d.operator kren hendaklah kendalikan kren mengikut prosidur yang ditetapkan dalam manual serta kaedah kerja.
