**SAFETY ALERT**

**JKKP/DOSH**

**KEGAGALAN STRUKTUR  
BUMBUNG VELODROM DI NILAI ,  
NEGERI SEMBILAN**

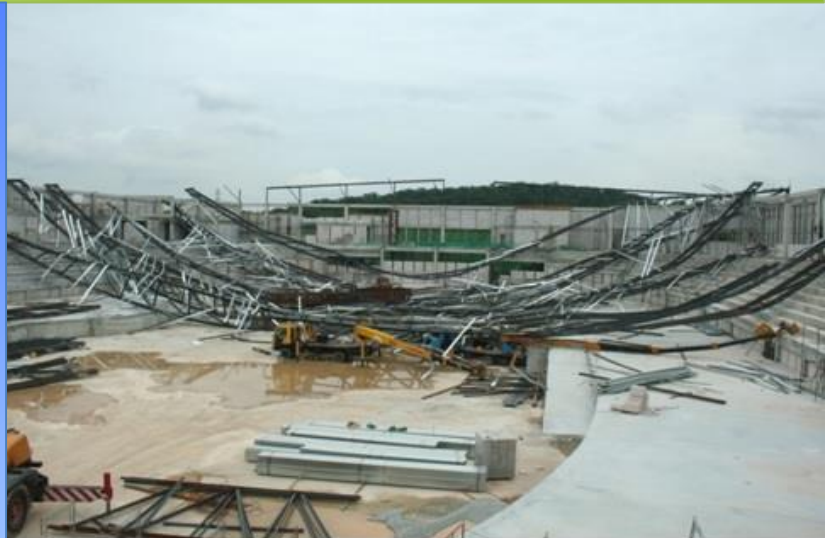
Satu kejadian yang melibatkan keruntuhan struktur kekuda bumbung yang sedang dalam proses pemasangan di sebuah velodrom telah berlaku pada jam lebih kurang 3.00 petang , 18 Jun 2016 di Nilai , N.Sembilan . Dua buah jentera skylift yang berada di bawah struktur bumbung tersebut telah dihempap oleh runtutan struktur bumbung tersebut. Jentera skylift tersebut digunakan untuk mengangkat pekerja untuk melakukan kerja – kerja penyambungan struktur bumbung velodrom. Kejadian ini juga telah menyebabkan seorang pekerja mengalami kecederaan dan tiada kemalangan jiwa yang berlaku.

Punca punca kejadian keruntuhan struktur kekuda bumbung mungkin disebabkan oleh beberapa faktor seperti berikut;

1. Kegagalan rekabentuk dan pemasangan struktur bumbung , tiang penyokong atau struktur galang (girder).
2. Pembinaan dan pemasangan struktur bumbung, tiang penyokong dan struktur galang tidak mengikut kehendak spesifikasi rekabentuk yang telah dibuat oleh perunding dan tidak mematuhi kaedah pemasangan yang selamat.

3. Penggunaan material binaan yang substandard dan tidak mengikut spesifikasi rekabentuk.
4. Berlaku beban lampau pada struktur bumbung yang runtuh yang menyebabkan semua tiang penyokong atau struktur galang mengalami kegagalan.

5. Berlaku kegagalan pada struktur galang yang menyokong beban struktur kekuda bumbung.
6. Berlaku kegagalan pada komponen-komponen sambungan struktur kekuda bumbung yang terlibat.

7. Struktur kekuda bumbung tidak disokong oleh struktur penyokong sementara yang kukuh dan mencukupi.
8. Tiada komunikasi berkesan antara pihak yang terlibat seperti perekabentuk, jurutera, perunding, pihak kontraktor dan sub-kontraktor semasa pembinaan struktur terlibat dilaksanakan.

1. Struktur kekuda bumbung yang dibina dan dipasang mestilah stabil , kukuh dan serviceability.
2. Rekabentuk struktur kekuda bumbung perlu mematuhi piawai dan kod yang ditetapkan. Jika terdapat sebarang perubahan kepada rekabentuk , ianya mestilah dirujuk kepada pereka untuk kelulusan sebelum pemasangan dibuat.

3. Pemasangan struktur kekuda bumbung perlu memenuhi sepenuhnya kehendak spesifikasi rekabentuk yang telah diluluskan dan perlu mematuhi kaedah pemasangan struktur yang selamat.

4. Memastikan bahan yang digunakan untuk pemasangan struktur kekuda bumbung memenuhi spesifikasi piawaian yang ditetapkan.
5. Penggunaan dan pemasangan bolt dan chemical anchors bagi sambungan struktur kekuda bumbung dan galang ( girder ) pada tiang konkrit perlu mematuhi arahan atau kehendak pembuat dan spesifikasi rekabentuk. Arahan ini meliputi saiz lubang yang digerudi dan kedalamannya, prosedur pemasangan dan tempoh masa awet.

6. Penyokong yang kukuh , mencukupi dan stabil perlu dipasang pada struktur kekuda bumbung sekiranya struktur kekuda bumbung tersebut masih belum diperkukuhkan dengan sempurna pada sambungan-sambungannya .

7. Pemeriksaan dan penyeliaan secara tetap dari masa ke semasa hendaklah dilakukan oleh orang yang kompeten semasa proses pemasangan struktur kekuda bumbung dilakukan, ini bagi memastikan kerja-kerja pemasangannya dilakukan dengan betul dan mengikut prosidur pembinaan yang telah ditetapkan. Di samping itu ia juga bertujuan memastikan struktur tersebut dipasang dalam keadaan yang stabil dan kukuh.

8. Penguatkuasaan penggunaan senarai semak yang berkaitan oleh pihak yang berkenaan seperti request for inspection (RFI) adalah penting bagi memastikan mana-mana kerja seterusnya adalah selamat untuk dijalankan.

9. HIRARC perlu dilakukan sebelum kerja-kerja pemasangan struktur bumbung dilakukan.
10. Pihak yang bertanggungjawab ( duty holder ) di bawah pengurusan dan kawalan mereka haruslah memantau kestabilan struktur bumbung dengan secukupnya untuk memastikan pekerja dan orang awam tidak mendapat risiko daripada keruntuhan struktur.
