## SAFETY ALERT

JKKP/DOSH

### KEGAGALAN KREN MENARA

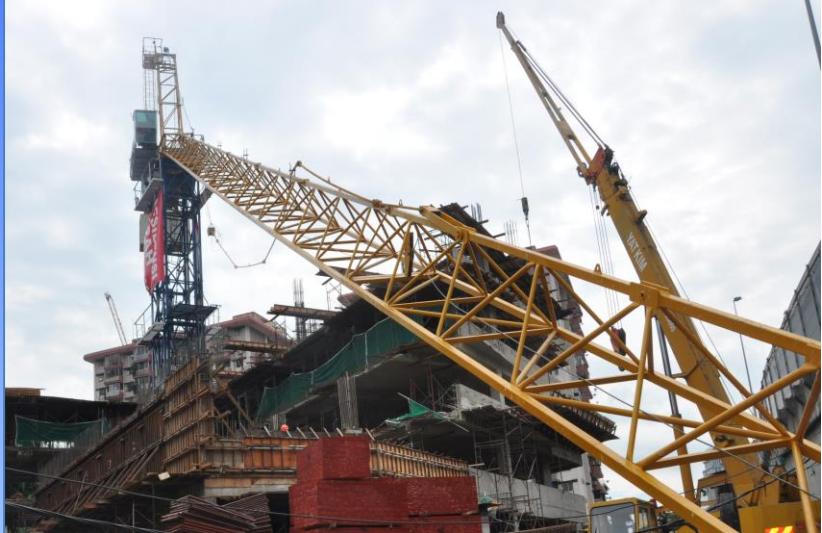
Satu kejadian berbahaya telah berlaku melibatkan kren menara jenis luffing yang sedang dalam posisi parkir dimana bumnya telah jatuh perlahan-lahan sehingga menimpa sebuah kenderaan awam. Kejadian ini tidak melibatkan kemalangan nyawa hanya kerosakan harta benda. Pada hari kejadian, kerja mengangkat kayu dijalankan pada sebelah pagi namun operasi kren dihentikan selepas operator kren terhidu bau hangit pada sistem brek. Setelah kren dihentikan operasi, kira-kira sejam selepas itu, bum kren tersebut telah jatuh secara perlahan-lahan sehingga menimpa kereta tersebut. Penyiasatan awal mendapati kemungkinan berlaku kegagalan ke atas sistem brek kren tersebut.

- i) Operator kren haruslah mengendalikan kren dengan kaedah yang betul dan mematuhi prosedur yang telah ditetapkan dalam manual operasi;
- ii) Pemunya kren haruslah memastikan kren berada dalam keadaan selamat untuk digunakan;

- iii) Pemunya kren haruslah memastikan kren disenggara dan diperiksa secara berkala;
- iv) Pemeriksaan ke atas komponen brek haruslah dijalankan dengan teliti. Antara komponen brek yang perlu diberi perhatian :-

- a. lapisan brek
  - b. bekalan minyak hidraulik
  - c. pendawaian elektrik atau komponen yang berkaitan sistem brek dan lain-lain
- v) Sekiranya kren dihentikan operasi dalam tempoh masa yang singkat, operator kren haruslah mematuhi prosedur ‘meninggalkan kren tanpa pengawasan’ dengan memastikan :-

- a. Beban telah dialihkan dari *hook*;
  - b. Bekalan elektrik telah dimatikan;
  - c. Pengunci brek telah dikenakan serta;
  - d. Sudut bum harus diparkir mengikut sudut yang digariskan dalam manual pembuat.
