SAFETY ALERT

JKKP/DOSH

KES KEJADIAN BERBAHAYA LIF PENUMPANG

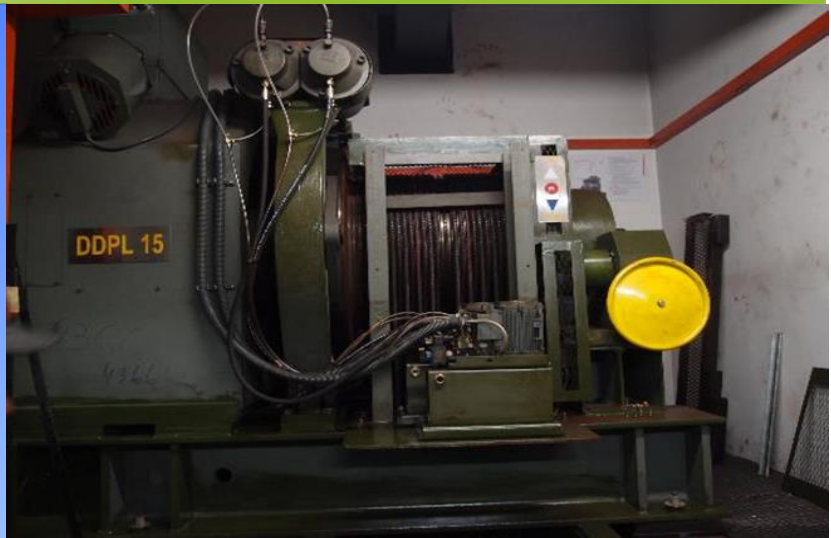
Satu kejadian berbahaya sebuah lif melibatkan orang awam di mana kejadian telah berlaku pada 9 Februari 2018 lebih kurang pukul 12 tengahari di dalam lif penumpang. Lif penumpang tersebut dalam keadaan turun ke tingkat bawah. Ketika kejadian lif dari tingkat 33 berhenti secara tiba-tiba di tingkat 5. Disebabkan tiada pintu di *landing zone* di tingkat 5, juruteknik telah menurunkan lif penumpang di tingkat 4 kerana pintu *landing zone* berada di tingkat 4.

- I. Pihak pemunya perlu memastikan penyenggaraan dijalankan terhadap lif penumpang termasuk tali dawai apabila tali dawai menunjukkan tanda menjadi berkarat(*rusting*) akibat daripada pergerakan dalam tempoh yang lama di antara tali dawai dengan *sheave*.
- II. Perlu menggunakan bahan pelincir yang bersesuaian bagi komponen yang bergerak dengan merujuk kepada manual lif oleh pembuat.
- III. Memantau kerja-kerja rektifikasi yang dijalankan oleh juruteknik mengikut prosedur kerja selamat.
