**SAFETY ALERT**

**JKKP/DOSH**

## **KEJADIAN BERBAHAYA KREN MENARA**

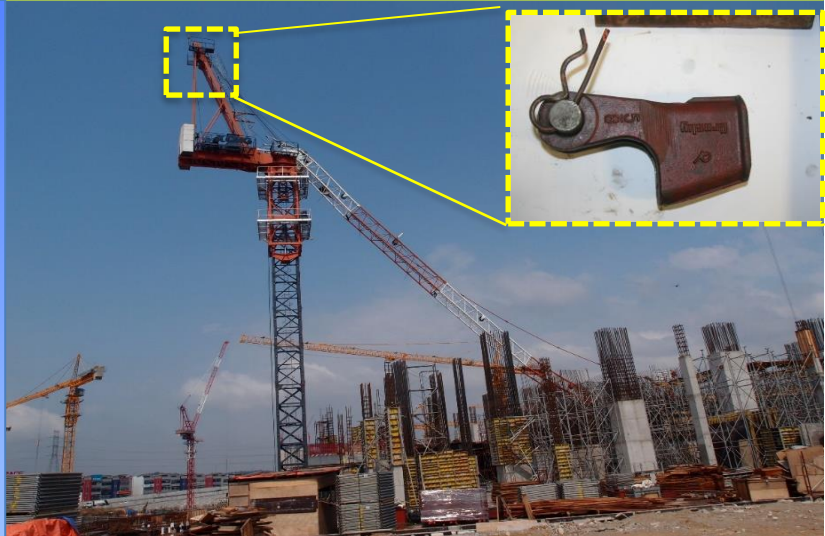
Satu kejadian berbahaya melibatkan kren menara jenis luffing di mana kejadian telah berlaku ketika sedang melakukan aktiviti mengangkat konkrit. Semasa kejadian kren menara terlibat di sedang beroperasi mengangkat konkrit yang mempunyai berat kira-kira 2.1 tan yang telah diisi di dalam *bucket*, operator kren menurunkan *bucket* berisi konkrit lebih kurang 2 meter dan tiba-tiba *luffing boom* patah. Tiada kemalangan jiwa dilaporkan dan 2 orang pekerja cedera ketika cuba menyelamatkan diri di tempat kejadian. Hasil penyiasatan mendapati tali dawai *luffing* telah terlucut dari *end termination of socket*.

- a) Orang yang kompeten perlu memantau pemasangan *wire rope* pada *wedge socket* mengikut spesifikasi seperti yang dinyatakan di dalam sijil pembuat.
- b) Memberikan latihan secukupnya kepada pekerja yang memasang komponen kritikal terutama pemasangan tali dawai luffing pada *wedge socket* kren menara.
- c) Menambah baik senarai semak berkenaan pemeriksaan terhadap pemasangan *wedge socket*.
- d) Pihak pengurusan tempat kerja hendaklah mengenalpasti hazard, menjalankan penaksiran risiko serta membuat kawalan (HIRARC) terhadap hazard yang wujud melalui kerja-kerja mengangkat beban.
