**RUNTUHAN CERUN
POTONG SEMASA
PEMBINAAN**

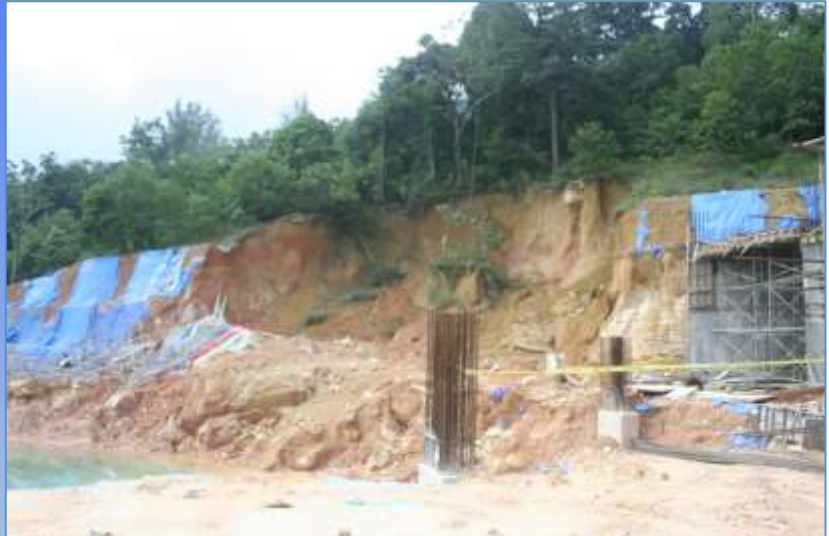
Satu kejadian runtuh cerun berlaku di sebuah tapak pembinaan yang telah mengakibatkan 11 orang pekerja maut akibat tertimbus semasa yang sedang menjalankan kerja-kerja pembinaan struktur bangunan berhampiran dengan kaki cerun. Sebelum kejadian, kerja-kerja menstabilkan cerun potong dan aktiviti pembinaan di kawasan berhampiran cerun sedang dijalankan.

- i. Cerun hendaklah dipotong dengan sudut yang selamat dan faktor keselamatan (FoS) melebihi nilai yang ditetapkan dalam piawaian;
- ii. Sekiranya penstabilan cerun diperlukan, kerja penstabilan ke atas cerun hendaklah dijalankan pada kadar segera;

- iii. Kerja penstabilan cerun hendaklah mengikut kaedah yang ditetapkan dalam piawaian;
- iv. Perlindungan ke atas permukaan cerun hendaklah dibuat bagi mencegah hakisan pada permukaan cerun serta penyusupan air ke dalam tanah;

- v. Pemantauan ke atas struktur cerun perlu dijalankan secara berterusan agar segala perubahan bentuk yang tidak selamat dapat dikenalpasti dan diambil tindakan pembaikan dengan segera.

- vi. Kontraktor hendaklah menjalankan HIRARC untuk mengenal pasti semua potensi hazard yang mungkin timbul daripada operasi kerja berhampiran cerun potong dan mengambil langkah kawalan yang perlu bagi mengelakkan daripada berlakunya kejadian yang tidak diingini.
