SAFETY ALERT

JKKP/DOSH

BUM KREN BENGKOK

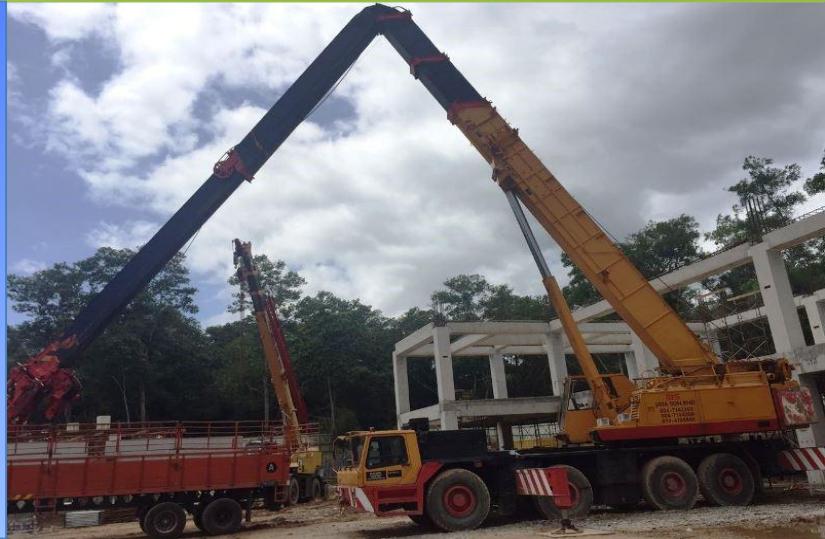
Satu kemalangan yang melibatkan sebuah jentera kren bergerak telah berlaku di sebuah tapak pembinaan seperti ditunjukkan dalam Rajah 1. Kejadian berlaku semasa jentera berkenaan sedang mengangkat tiang konkrit pratuang dari sebuah lori untuk menempatkan bahan binaan tersebut ke tempat penyimpanan.

Ketika tiang pratuang sedang diangkat, bahan binaan tersebut jatuh dan bum teleskopik kren tersebut bengkok ke arah beban. Kejadian ini mengakibatkan kerosakan pada kren dan juga lori yang terlibat dalam kerja mengangkat. Berdasarkan kepada kejadian kemalangan ini, antara perkara-perkara yang perlu diberi perhatian adalah:

- (i) HIRARC mesti dijalankan untuk mengenalpasti semua potensi bahaya yang mungkin timbul daripada operasi kerja yang hendak dijalankan dan mengambil langkah kawalan yang perlu bagi mengelakkan daripada berlakunya kejadian yang tidak diingini;

- (ii) Pihak yang terlibat hendaklah menentusahkan keadaan tempat di mana kerja-kerja hendak dijalankan adalah sesuai dan selamat, dengan menjalankan pengiraan yang bersesuaian. Bagi kes ini, faktor jarak kerja dan berat bahan binaan perlu disemak dengan carta beban kren;

- (iii) Pihak yang terlibat hendaklah memastikan semua komponen dan peranti keselamatan pada jentera berada dalam keadaan sempurna serta berfungsi dengan baik;

- (iv) Operator hendaklah mengendalikan jentera dengan kaedah yang betul serta mematuhi kaedah kerja atau prosedur yang telah ditetapkan dalam manual operasi; dan

- (v) Koordinasi kerja di antara semua pihak yang terlibat adalah sangat penting. Maklumat teknikal berkaitan jentera dan jenis kerja serta penyata kaedah perlu diketahui dan disediakan sebelum kerja hendak dijalankan.
