## SAFETY ALERT

JKKP/DOSH

### SAFETY ALERT KES KEMALANGAN KREN BERANTAI

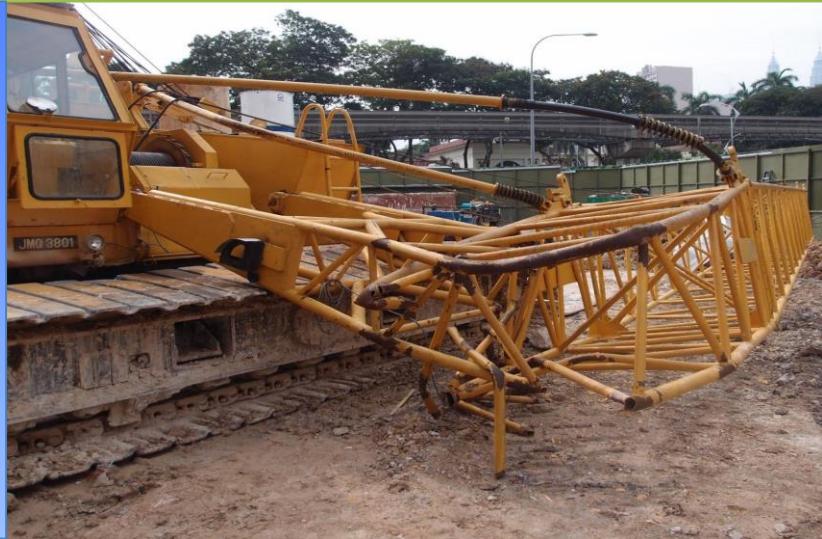
Satu kemalangan melibatkan sebuah kren berantai telah berlaku ketika aktiviti kerja memasang *pile casing* untuk tujuan korekan. Cara pemasangan *pile casing* tersebut dilakukan dengan menggunakan *vibro-hammer* yang digantung pada *main block*. *Pile casing* tersebut telah tertanam ketika kejadian berlaku. Operator kren telah mengalihkan kedudukan *boom* kren selepas mendengar bunyi patahan pada struktur *boom* bagi mengelakkan *boom* jatuh di luar kawasan pembinaan. Semasa kejadian seorang operator *vibro-hammer* juga telah mematikan suis pada unit *generator* bagi tujuan keselamatan. Tiada kemalangan jiwa dilaporkan dan hanya berlaku kerosakan pada struktur *boom* kren berantai sahaja.

Bagi mengelakkan kemalangan yang sama daripada berulang, berikut adalah langkah-langkah keselamatan yang disyorkan:-

- i. Pemeriksaan teliti ke atas struktur kren perlu memerhatikan integriti setiap sambungan kimpalan dan menjalankan ujian tanpa musnah ke atas sambungan kimpalan sebelum jentera digunakan.
- ii. Rekod pemeriksaan berkala ke atas jentera tersebut hendaklah dikemaskini dan diaudit dari masa ke semasa.
- iii. Pihak majikan perlu memastikan kerja membaik pulih jentera kren perlu dilakukan oleh firma dan orang yang kompeten atau bertauliah.
- iv. Menyediakan akses maklumat teknikal dan keterangan kod piawai yang digunakan kepada industri.
- v. Memberi latihan berkenaan reka bentuk, operasi, penyelenggaraan dan pemeriksaan kren berantai.
