**SAFETY ALERT
KES LETUPAN STERILIZER**

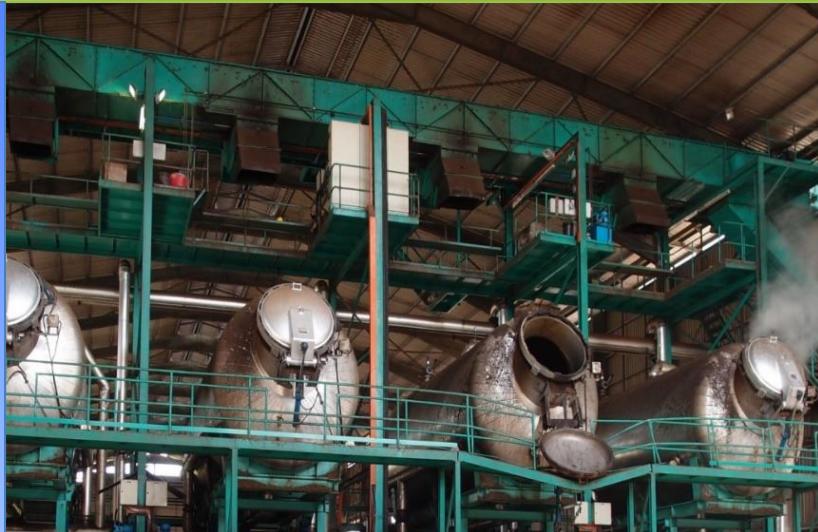
Satu letupan berlaku pada *sterilizer* menyebabkan pintu cepat buka (*inlet quick opening door*) pada *sterilizer* tersebut telah dibuka secara paksa (*force to open*) pada kira-kira pukul 12.30 tengahari. Proses memasak *fresh fruit bunches (FFB)* bagi satu kitaran lengkap di dalam unit *sterilizer* berlaku pada tekanan stim 42 psi selama 50-52 minit. Semasa kejadian, unit *sterilizer* telah didapati meletup pada tekanan stim 30 psi sehingga menyebabkan pintu cepat buka (*inlet quick opening door*) pada *sterilizer* dibuka secara paksa dari dalam dan kandungan di dalamnya tercampak keluar dan menyebabkan kerosakan pada sebahagian struktur dinding bangunan kilang tersebut.

- i. Pemeriksaan *sterilizer* memerlukan pemerhatian dan ukuran ditentukan dan dibuat. Contohnya pengukuran diameter pintu dan *lock ring* selain daripada komponen dan struktur *sterilizer* lain yang mengandungi tekanan.
- ii. Rekod pemeriksaan berkala ke atas jentera tersebut hendaklah dikemaskini dan diaudit dari masa ke semasa.
- iii. Pihak majikan perlu memastikan tiada sebarang kecacatan pada pintu cepat buka dan *welded joint* pada *lock ring*.
- iv. Pembuat perlu memastikan pendawaiaan mempunyai *insulation* yang bersesuaian pada sensor bagi mengelakkan ia mudah rosak.
- v. Pengiraan reka bentuk yang dibuat oleh syarikat pembuat perlu ditambah baik bagi mengambil kira perubahan bentuk pintu dan *lock ring*.
