# KEJADIAN TALI ANDUH PUTUS SEWAKTU MENAMPUNG BEBAN

## Ringkasan Kejadian

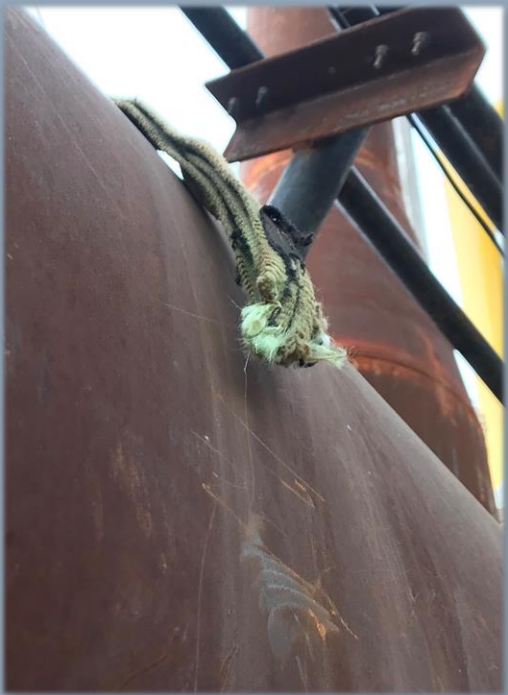
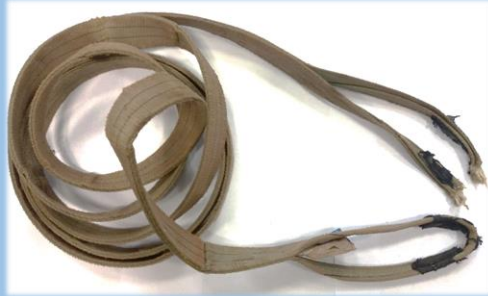
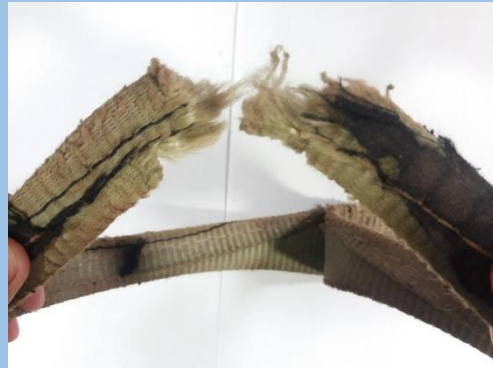
Kejadian berlaku sewaktu tali anduh (*webbing sling*) sedang digunakan untuk menanggung beban. Secara tiba-tiba salah satu penambat hujung tali anduh telah terputus menyebabkan beban terjatuh lalu menghempap seorang pekerja yang berada di bawah dan mangsa maut serta merta.

Pastikan sistem angkat beban direkabentuk agar dapat menanggung beban dengan selamat.

Pastikan tali anduh yang digunakan adalah bebas daripada kecacatan yang ditetapkan dalam kriteria buang (*discard criteria*). Kekerapan pemeriksaan berdasarkan kepada tiga (3) faktor iaitu 1) kekerapan penggunaan tali anduh; 2) persekitaran kerja; 3) jangka hayat servis tali anduh.

Anduh hendaklah disenggara dan disimpan dengan baik mengikut saranan pembuat

Menjalankan penaksiran risiko (HIRARC) terhadap semua potensi hazard yang mungkin timbul sebelum, semasa dan selepas aktiviti mengangkat

Menyediakan perincian penyata kaedah sebelum dan semasa kerja mengangkat beban dijalankan.
