## SAFETY ALERT

JKKP/DOSH

### KEMALANGAN TERSEPIT PINTU LIF

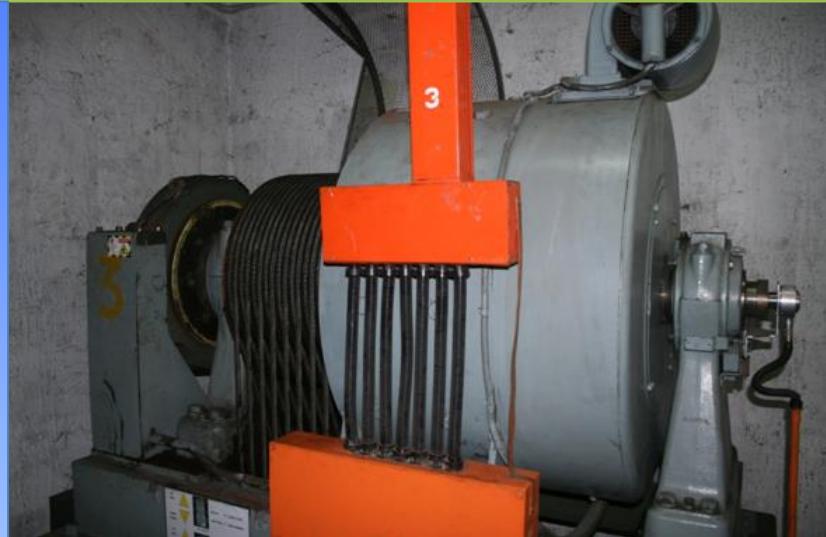
Satu kemalangan melibatkan seorang penumpang lif berlaku pada Mei 2016 lebih kurang 8.16 pagi. Kemalangan tersebut telah menyebabkan kecederaan pada kaki dan tangan mangsa akibat tersepit pada pintu lif. Ketika kejadian, lif tersebut turun ke tingkat 2 dan beberapa orang penumpang (termasuk mangsa) telah masuk ke dalam lif. Sedang mangsa masuk ke dalam lif, lif tiba-tiba bergerak turun; pintu lif tertutup dan telah menyebabkan kaki mangsa tersepit dan cuba melepaskan kaki, tangan beliau turut sama tersepit dalam keadaan lif masih bergerak turun. Lif tersebut kemudian berhenti di aras G dan penumpang lain telah membantu melepaskan tangan mangsa.

Terdapat banyak faktor yang boleh menyebabkan lif boleh bergerak sendiri antaranya adalah berlakunya kegagalan brek untuk memegang lif pada kedudukannya, kekuatan traction antara tali dawai dan sheave, kerosakan pada unit kawalan dan lain-lain lagi.

Oleh yang demikian berikut adalah tindakan yang dicadangkan:

1. Mematuhi peruntukan perundangan di bawah Peraturan-peraturan (Lif Elektrik Penumpang-penumpang dan Barang-barang) Kilang dan Jentera, 1970;
2. Setiap kerja-kerja penyelenggaraan mestilah mematuhi ketetapan-ketetapan yang telah dinyatakan dalam manual operasi/penyelenggaraan dan piawaian antarabangsa;

3. Orang Yang Bertanggungjawab mesti menjalankan pemeriksaan dan ujian ke atas jentera setiap kali selepas kerja-kerja penyelenggaraan atau baik pulih telah dilakukan;

4. Mekanisma brek elektromagnetik harus diuji dan diperiksa setiap 3 bulan oleh orang kompeten yang berdaftar dengan jabatan. Apa-apa kerja penyenggaraan seperti pelarasan brek dan penukaran alat ganti perlu dipantau oleh OYK. Ujian kecekapan sistem brek perlu dijalankan setiap kali penyenggaraan sistem tersebut dijalankan. Pemerhatian, pemantauan dan ujian dari OYK hendaklah direkodkan secara terperinci didalam buku log daftar lif;

5. Firma Yang Kompeten perlu memastikan bahawa pelinciran yang sepatutnya digunakan pada mana-mana bahagian yang bergerak dengan merujuk kepada manual lif dan pengilang yang berkaitan mengenai butir-butir penyelenggaraan yang diperlukan (contohnya jenis penyelenggaraan, bahagian/titik penyelenggaraan, jenis pelinciran, selang frekuensi, dll);

6. Sistem dokumentasi yang sewajarnya perlu wujud dalam perlaksanaan tersebut. Ini juga akan memberikan ketelusan dan membolehkan pemeriksaan audit bagi memastikan integriti program penyelenggaraan; dan
7. Penyelia harus memantau dan memeriksa kerja yang dijalankan serta menilai kefahaman juruteknik yang menjalankan tugas bagi memastikan tugas yang dijalankan adalah sepurna.
