**SAFETY ALERT**

**JKKP/DOSH**

**PEKERJA CEDERA  
DIHENTAM OLEH *HATCH*  
COVER TANKER SIMEN**

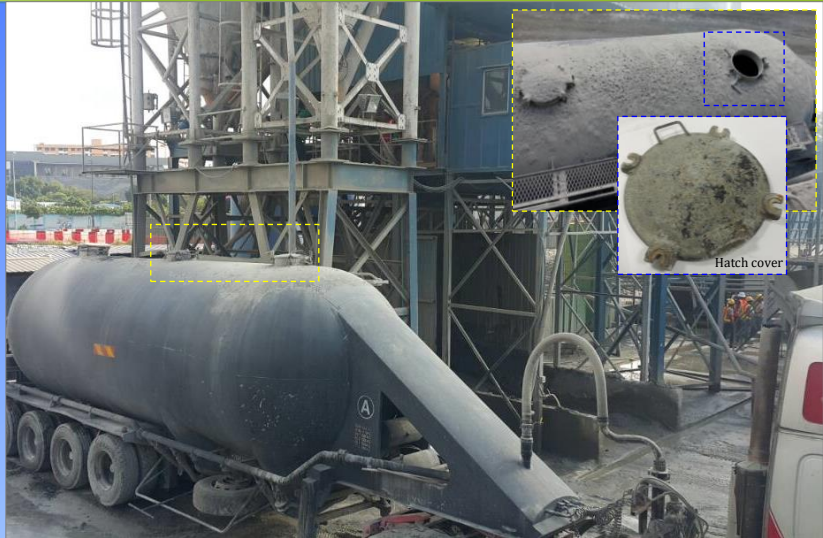
Seorang pemandu/operator *tanker* simen mengalami kecederaan setelah salah satu *hatch cover* yang terletak di atas *tanker* tersebut tercabut dan menghentam mangsa. Impak hentaman telah menyebabkan mangsa terjatuh dari atas *tanker*. Sejurus sebelum kejadian, mangsa sedang membuat pelarasan pada *hatch cover* terbabit.

Kemalangan berlaku semasa kerja *discharging* simen dari *tanker* simen ke silo sedang dijalankan. Semasa operasi ini, simen akan disalur ke dalam silo melalui aliran udara (angin) yang dipam memasuki bahagian bawah *tanker* (tekanan lebih kurang 25 psi) oleh unit pemampat udara yang terdapat pada *tanker*.

- memastikan prosedur kerja selamat bagi kerja *discharging* simen daripada *tanker* disediakan dan dipatuhi di sepanjang tempoh operasi kerja
- memastikan mekanisme penguncian *hatch cover tanker* berada dalam keadaan baik dan ditutup dengan sempurna (seperti spesifikasi oleh pembuat) sebelum kerja *discharging* simen dimulakan - pasang dan ketatkan *locking pin*
- menjalankan pemeriksaan berkala ke atas *hatch cover* dan komponen lain berdasarkan kepada kehendak dan syor oleh pihak pembuat
- menjalankan dengan segera kerja-kerja pembaikan dan penggantian mana-mana komponen penting pada *hatch cover* (cth. *rubber packing*) yang rosak
