# HOISTING OPERATION

## – *LESSON LEARNED*

**SEMINAR KEBANGSAAN KESELAMATAN DAN  
KESIHATAN PEKERJAAN 2016**

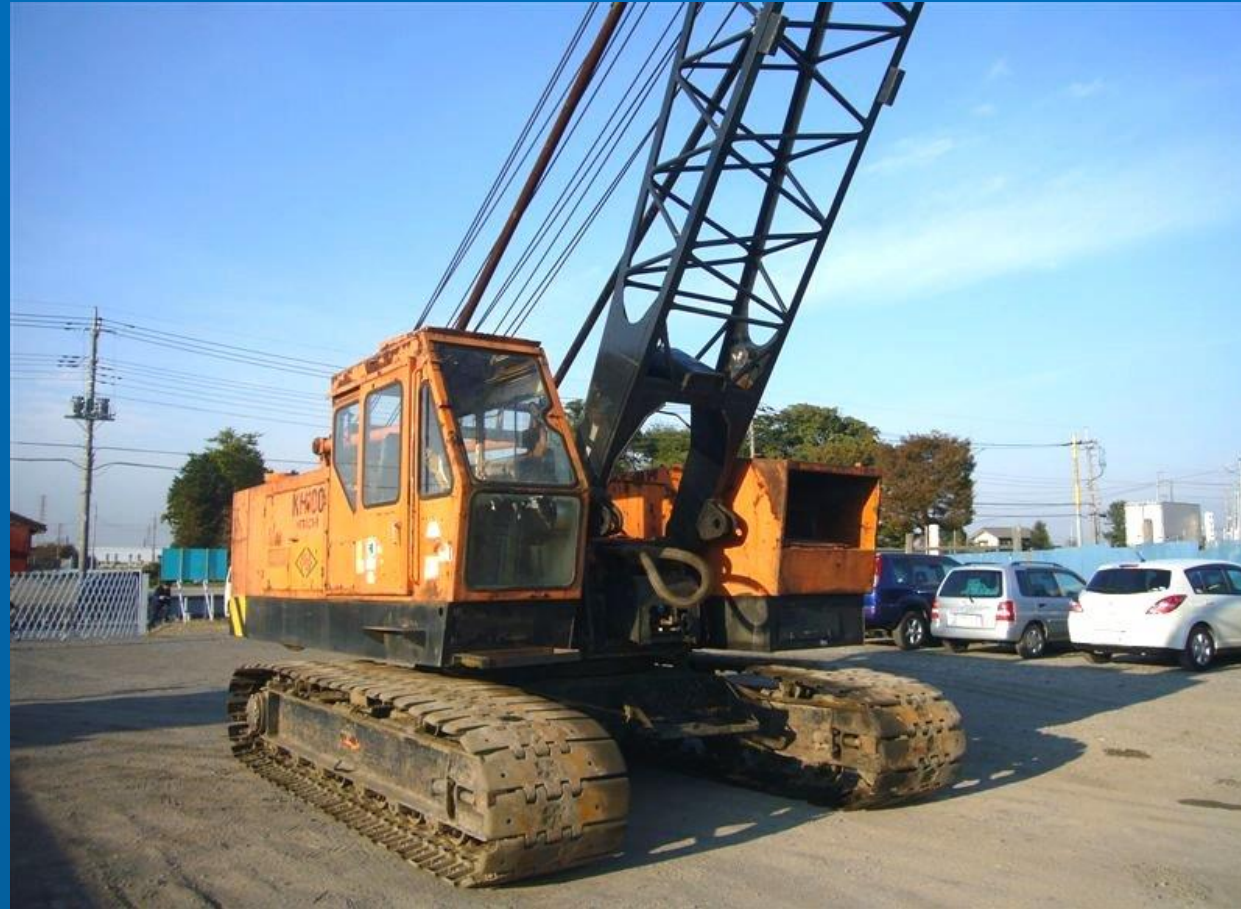
**GAMBAR 3:**

KREN YANG SERUPA SEPERTI YANG TERLIBAT DENGAN  
KEMALANGAN IAITU *CRAWLER CRANE KH-100*

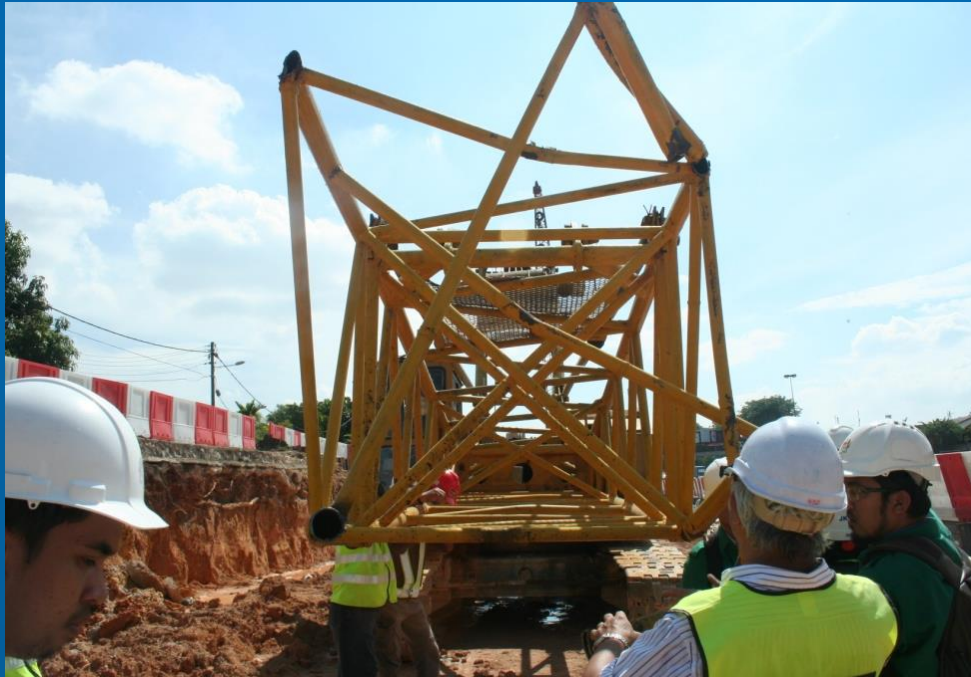
Komponen segmen ke-2 yang telah mengalami kegagalan.

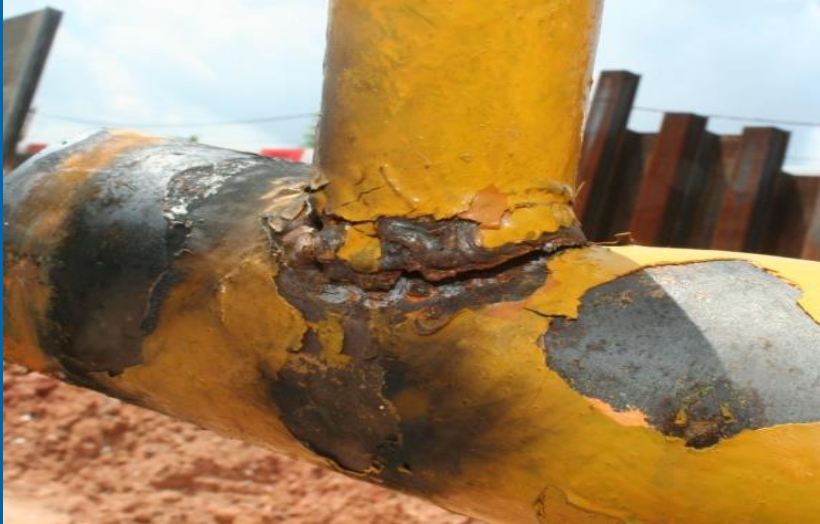
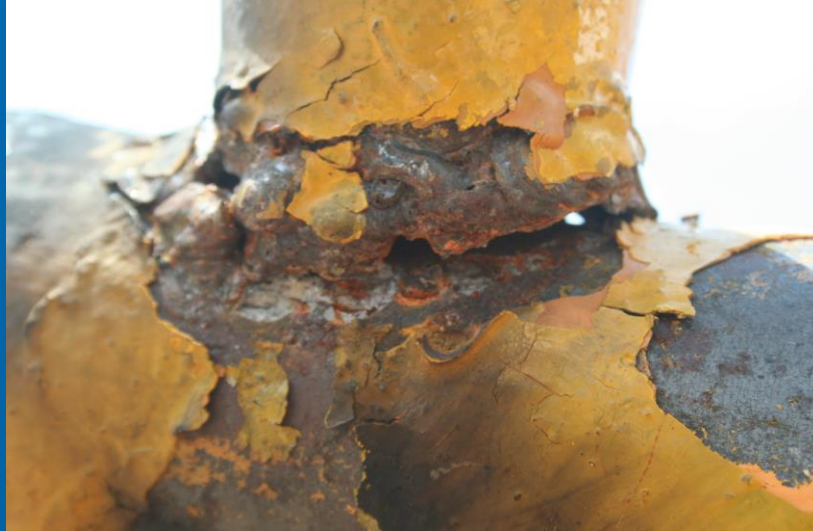
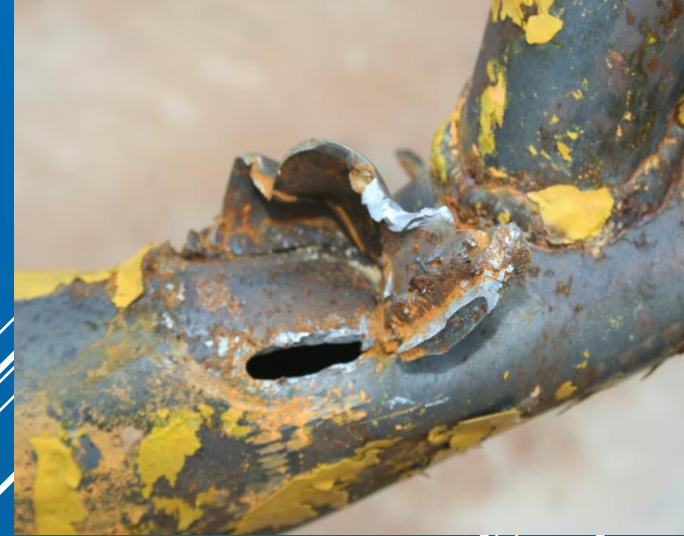
Antara titik kegagalan yang berlaku adalah di sekitar sambungan kimpalan komponen utama & *braces*.

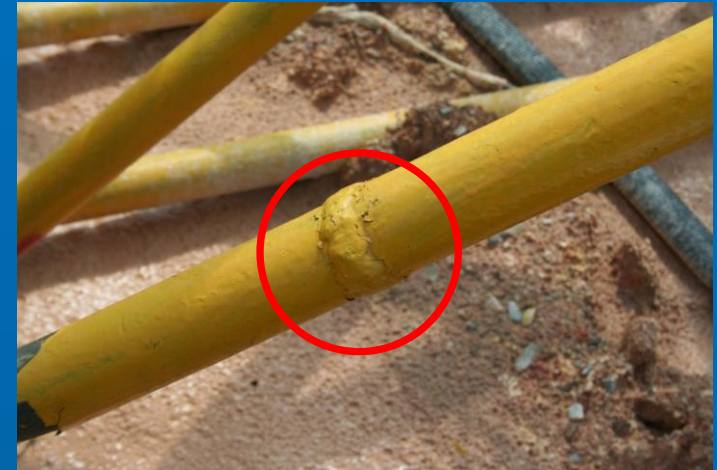
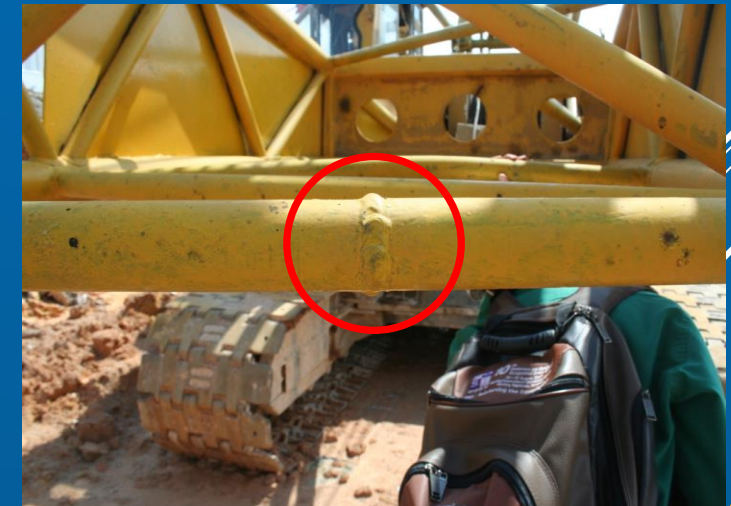
Beberapa lokasi kimpalan yang dijumpai pada bahagian  
bracing boom kren

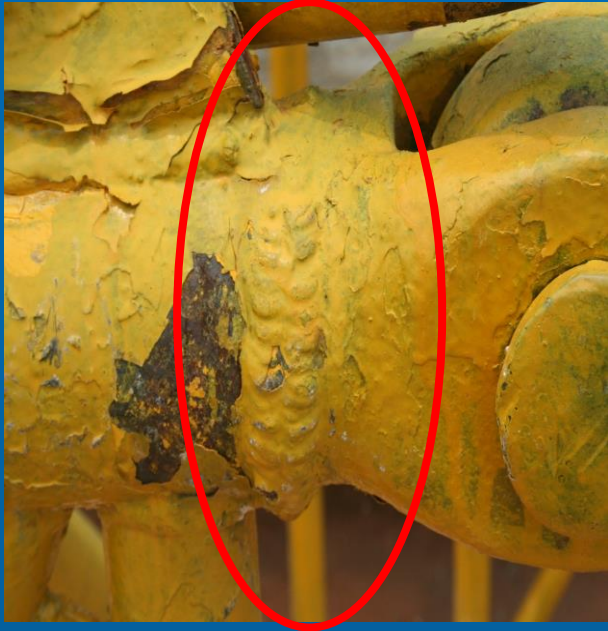
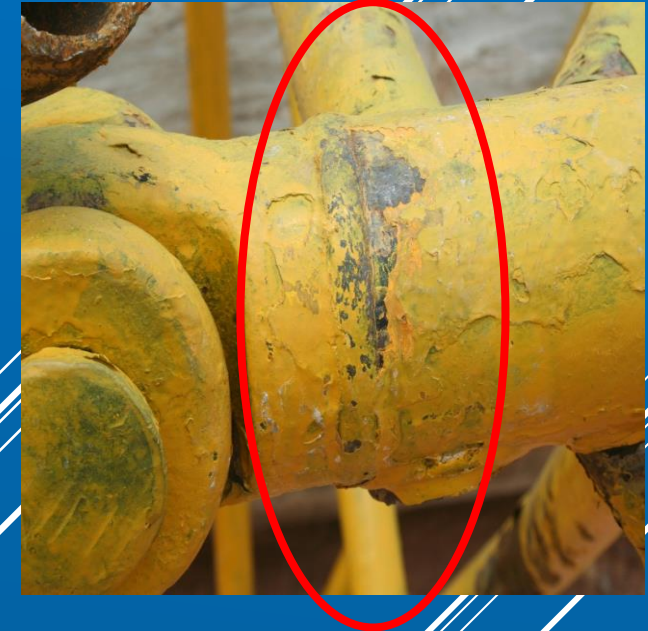
Perbezaan kimpalan yang dapat diperhatikan pada boom kren

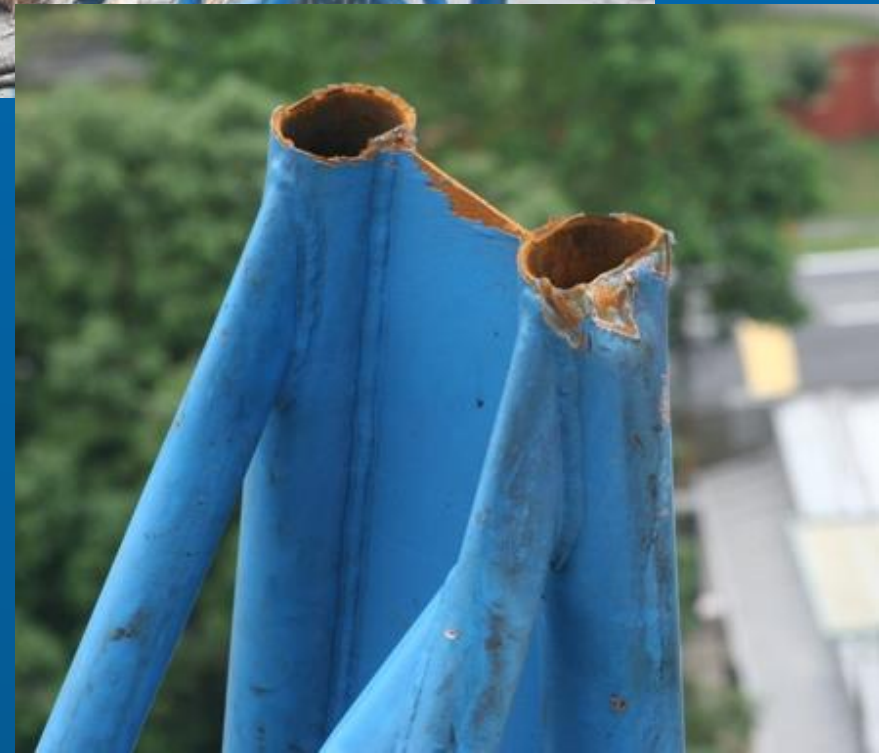
# BOOM BUT TELAH PATAH BERDEKATAN BAHAGIAN KIMPALAN

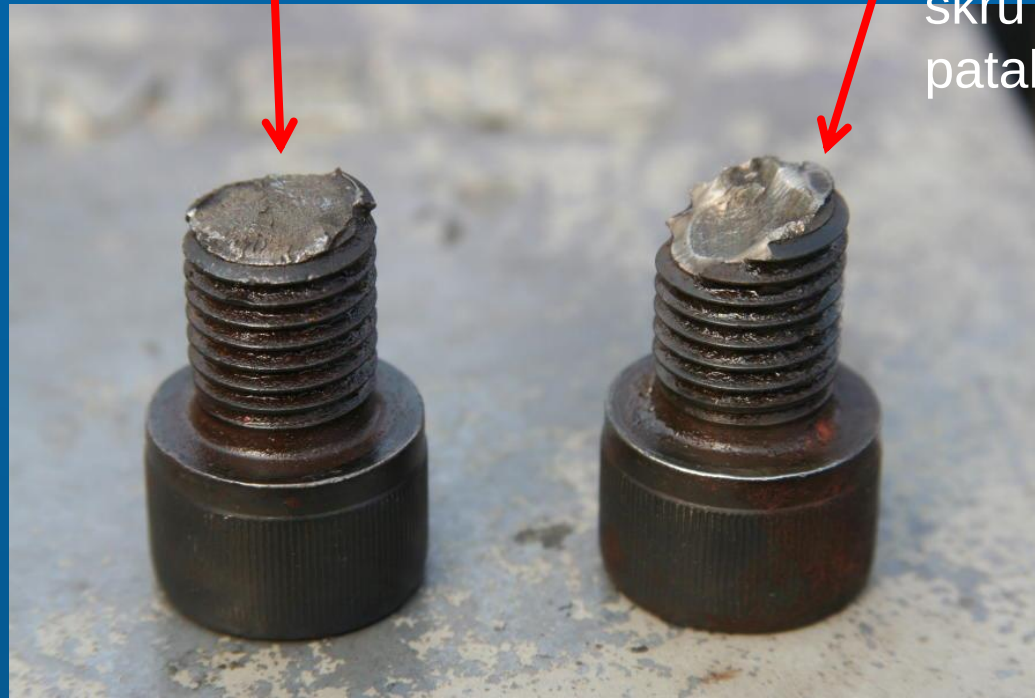
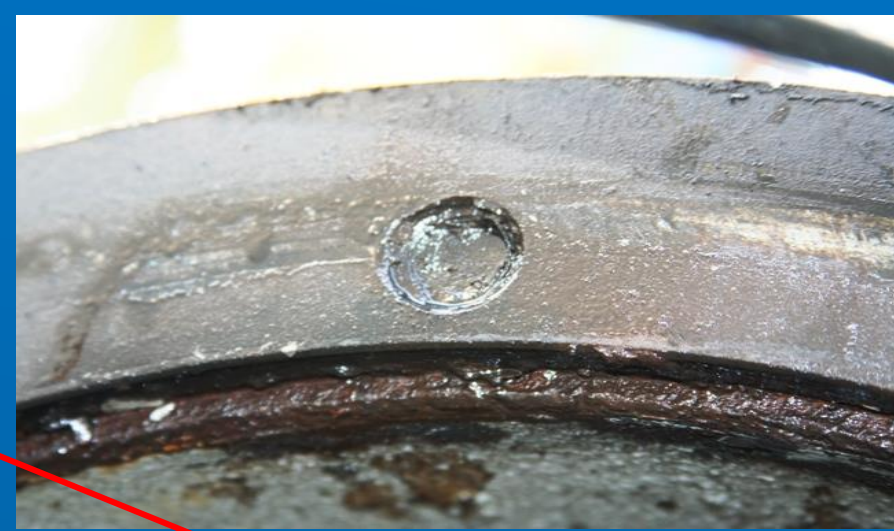
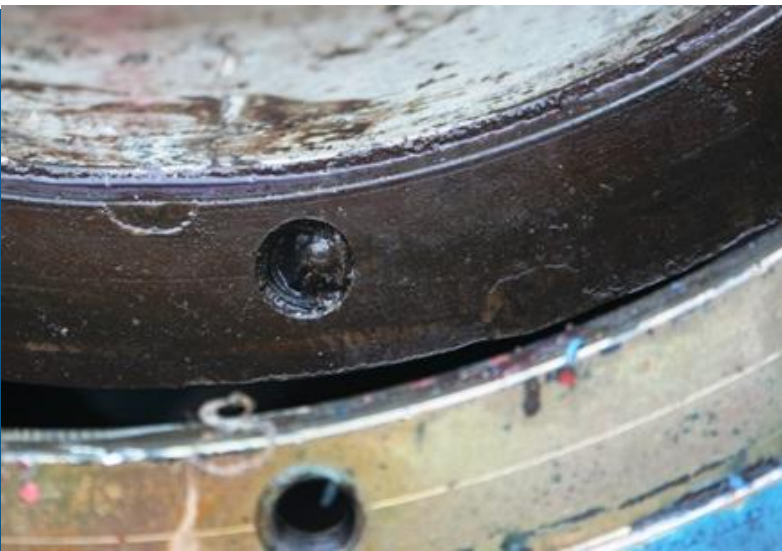
Pelan lakaran  
menunjukkan  
kedudukan 2 bil. skru  
cap yang patah
